La Roche · Posay
Cité thermale, Cité nature, Cité loisirs

DIAGNOSTIC DU SYSTEME D'ASSAINISSEMENT COLLECTIF

RAPPORT DE SCHEMA DIRECTEUR

Le : 15 décembre 2014

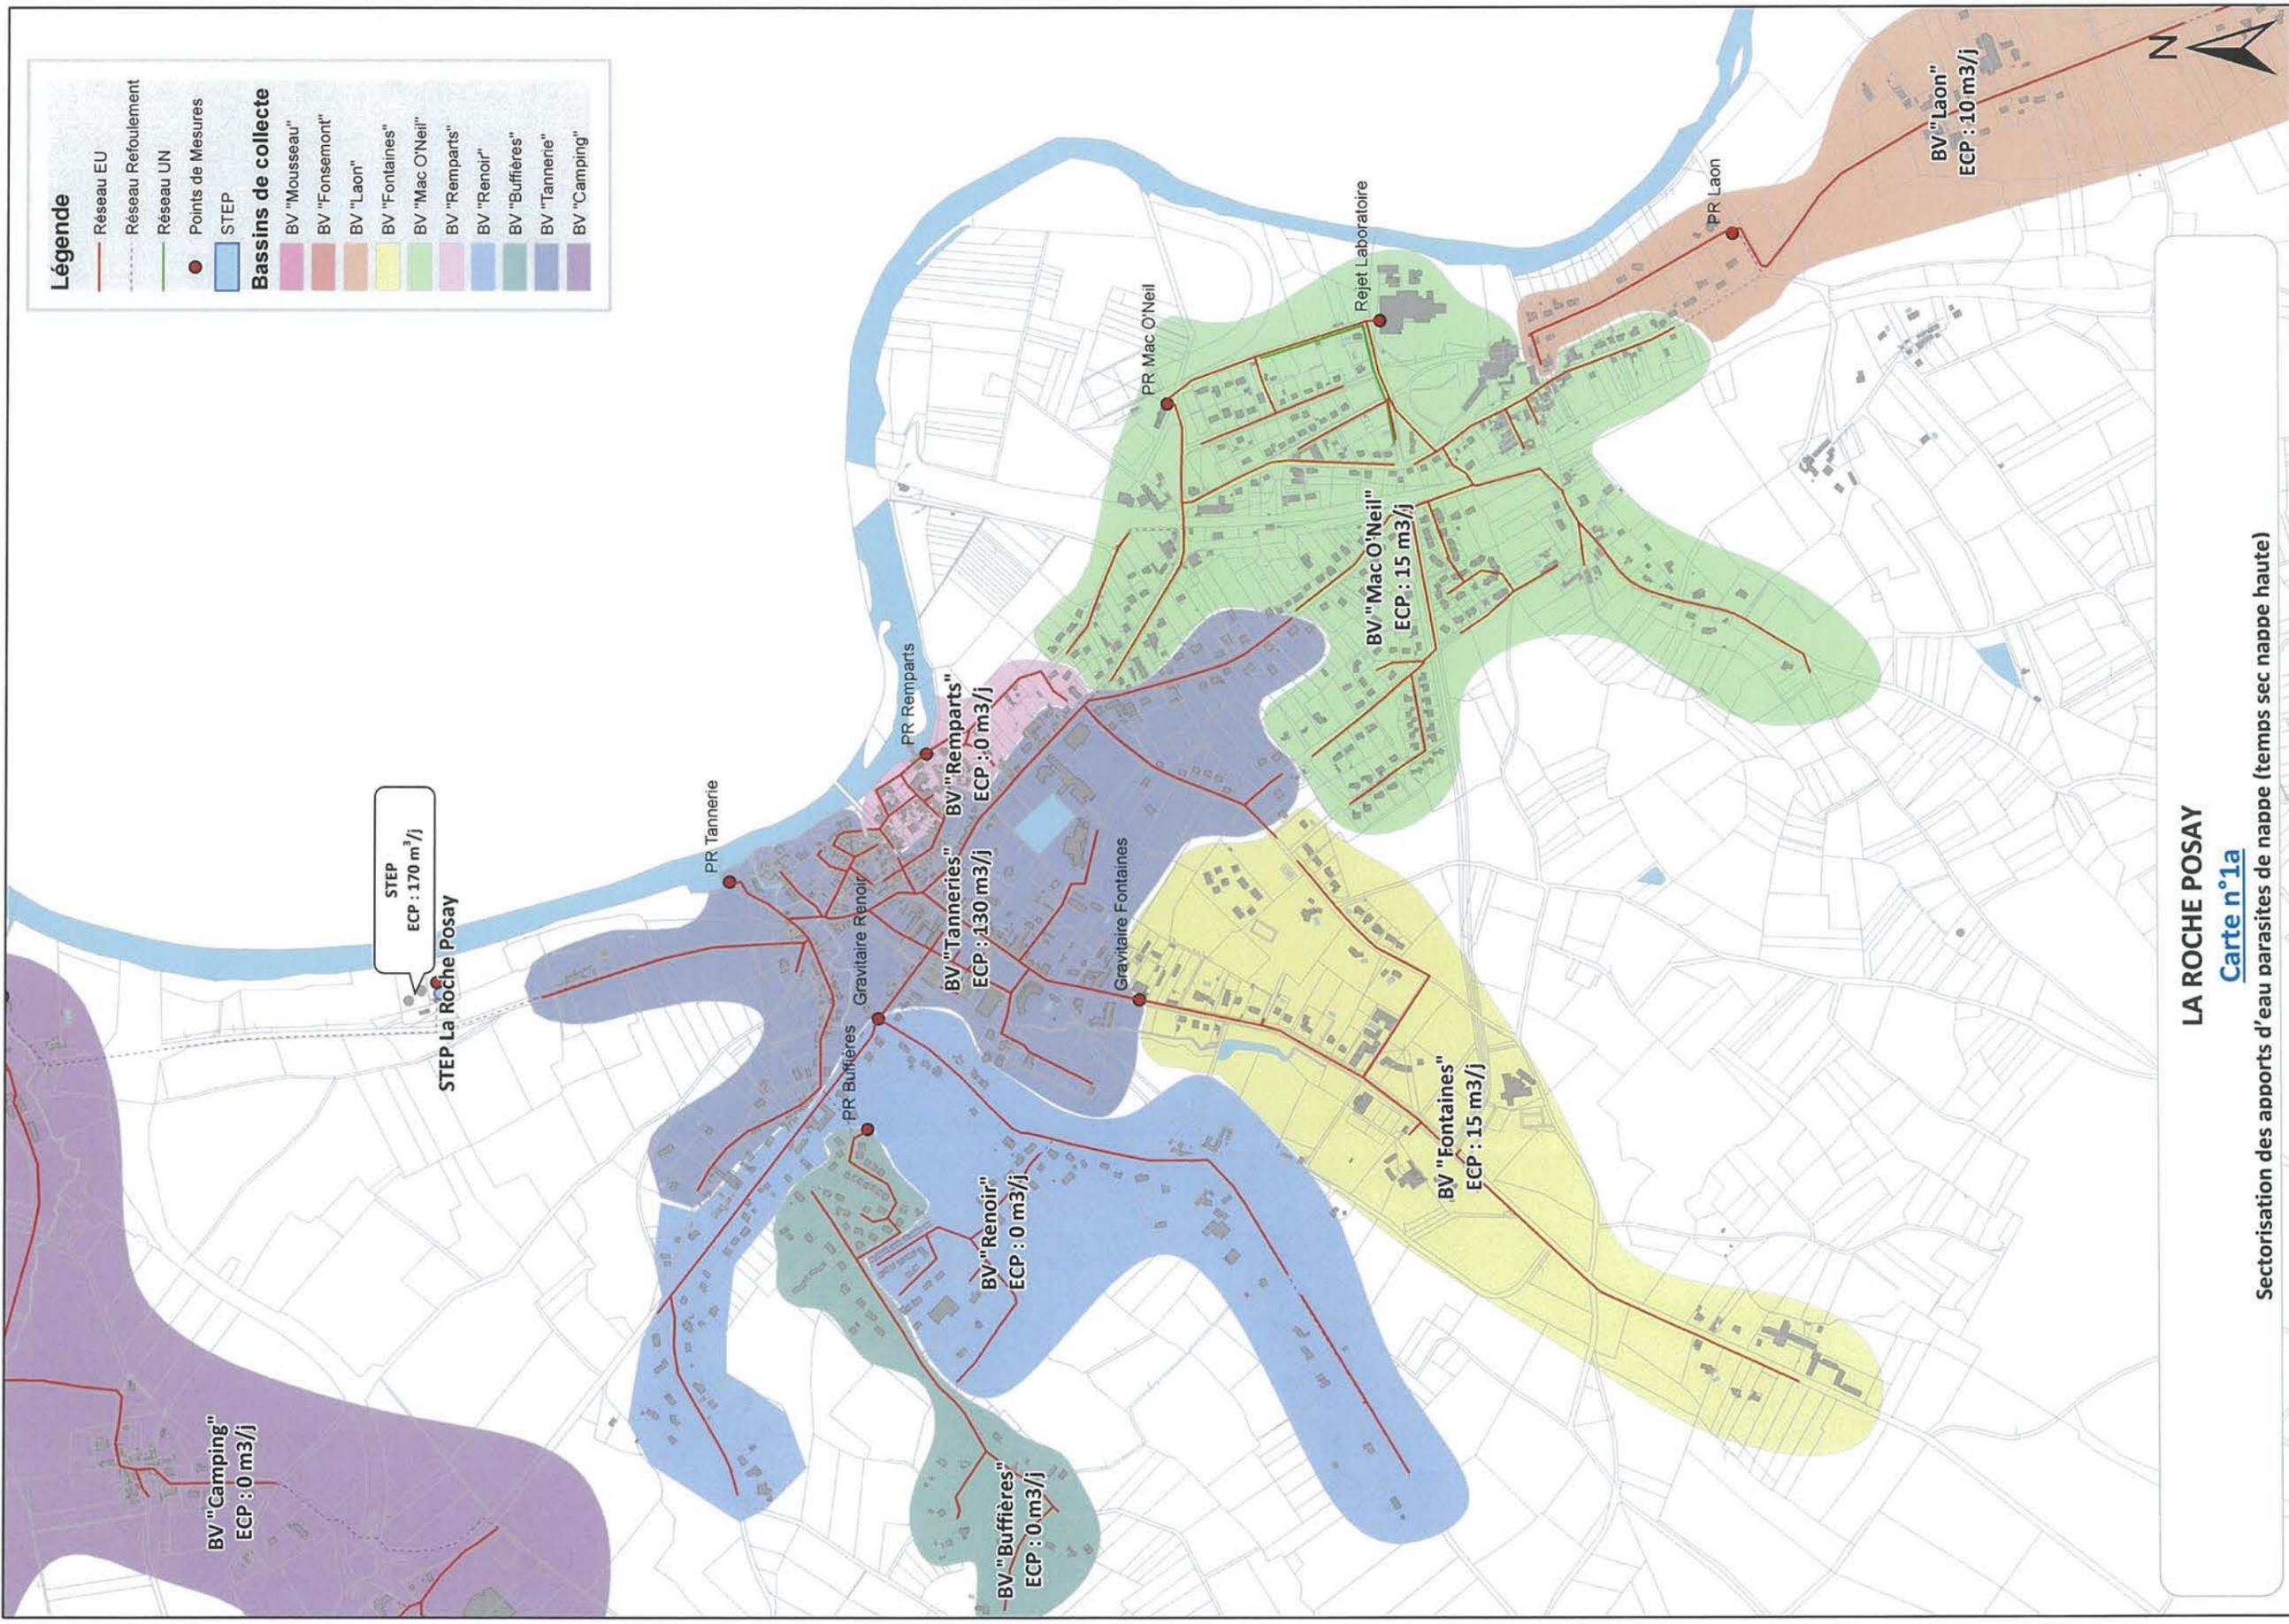
LA ROCHE POSAY
Carte n°1a

Sectorisation des apports d'eau parasites de nappe (temps sec nappe haute)

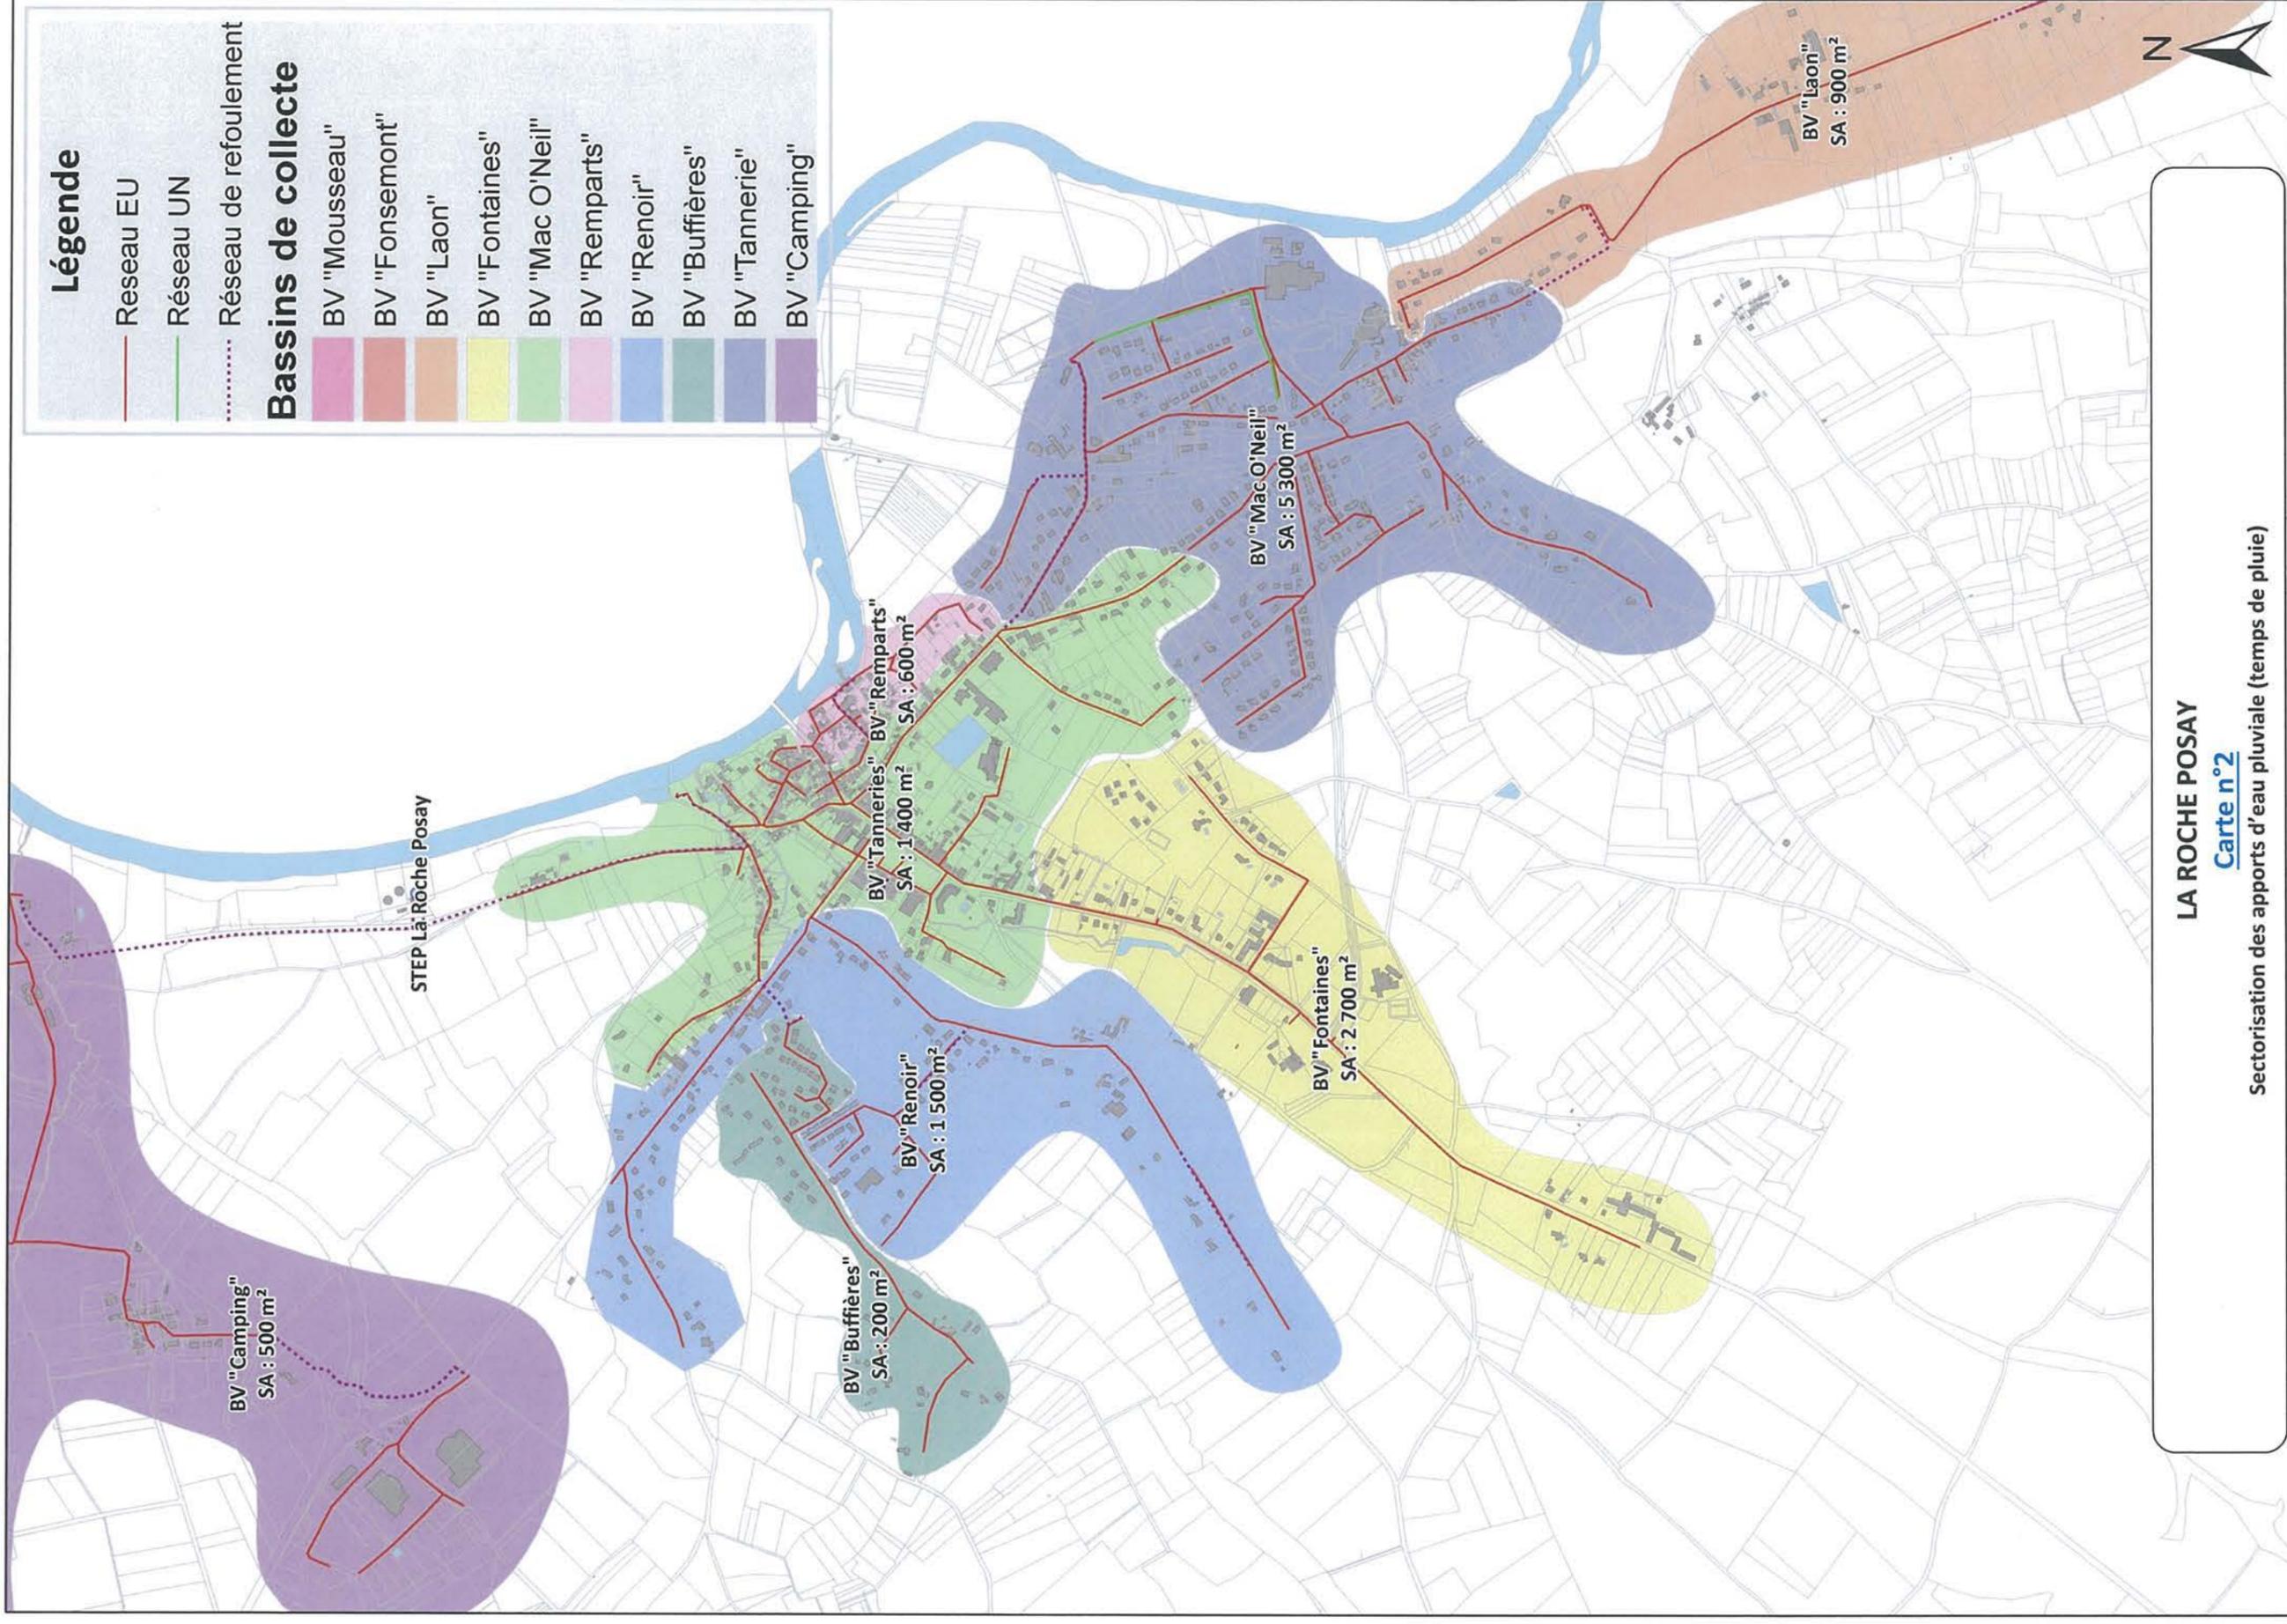
LA ROCHE POSAY

Aux pages suivantes, la **carte n°2** sectorise les apports d'eau pluviale, exprimés en surface active, par bassins de collecte.

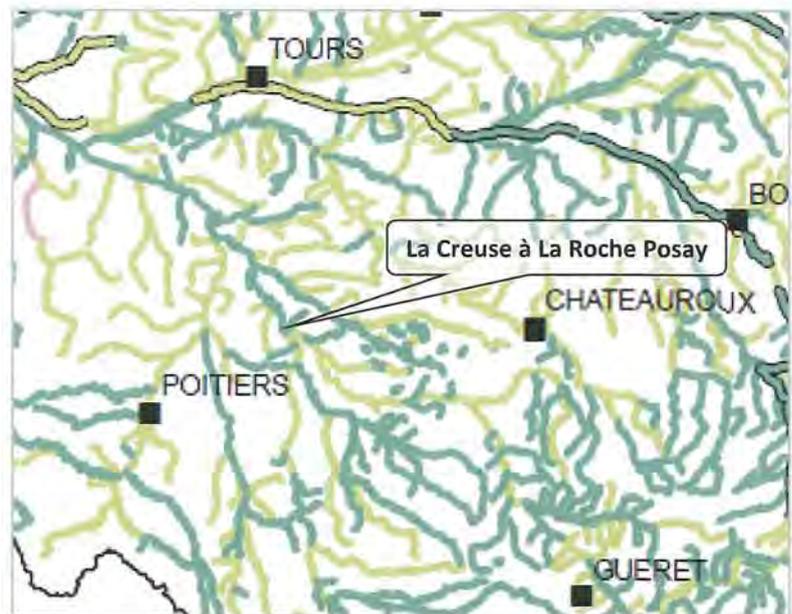
Nom de la rivière	Code de la masse d'eau	Nom de la masse d'eau	Objectif d'état écologique		Objectif d'état chimique		Objectif d'état global	
			Objectif	Déla	Objectif	Déla	Objectif	Déla
CREUSE	FRGR0366a	LA CREUSE DEPUIS LA CONFLUENCE DE LA GARTEMPE JUSQU'A DESCARTES	Bon Etat	2015	Bon Etat	2015	Bon Etat	2015

- COURS D'EAU ET PLANS D'EAU**
- Objectif "bon état" 2015 (1)
 - Report d'objectif
 - Objectif moins strict
 - Non qualifié
 - Masse d'eau artificielle ou fortement modifiée

Source : AELB – SDAGE 2010-2015

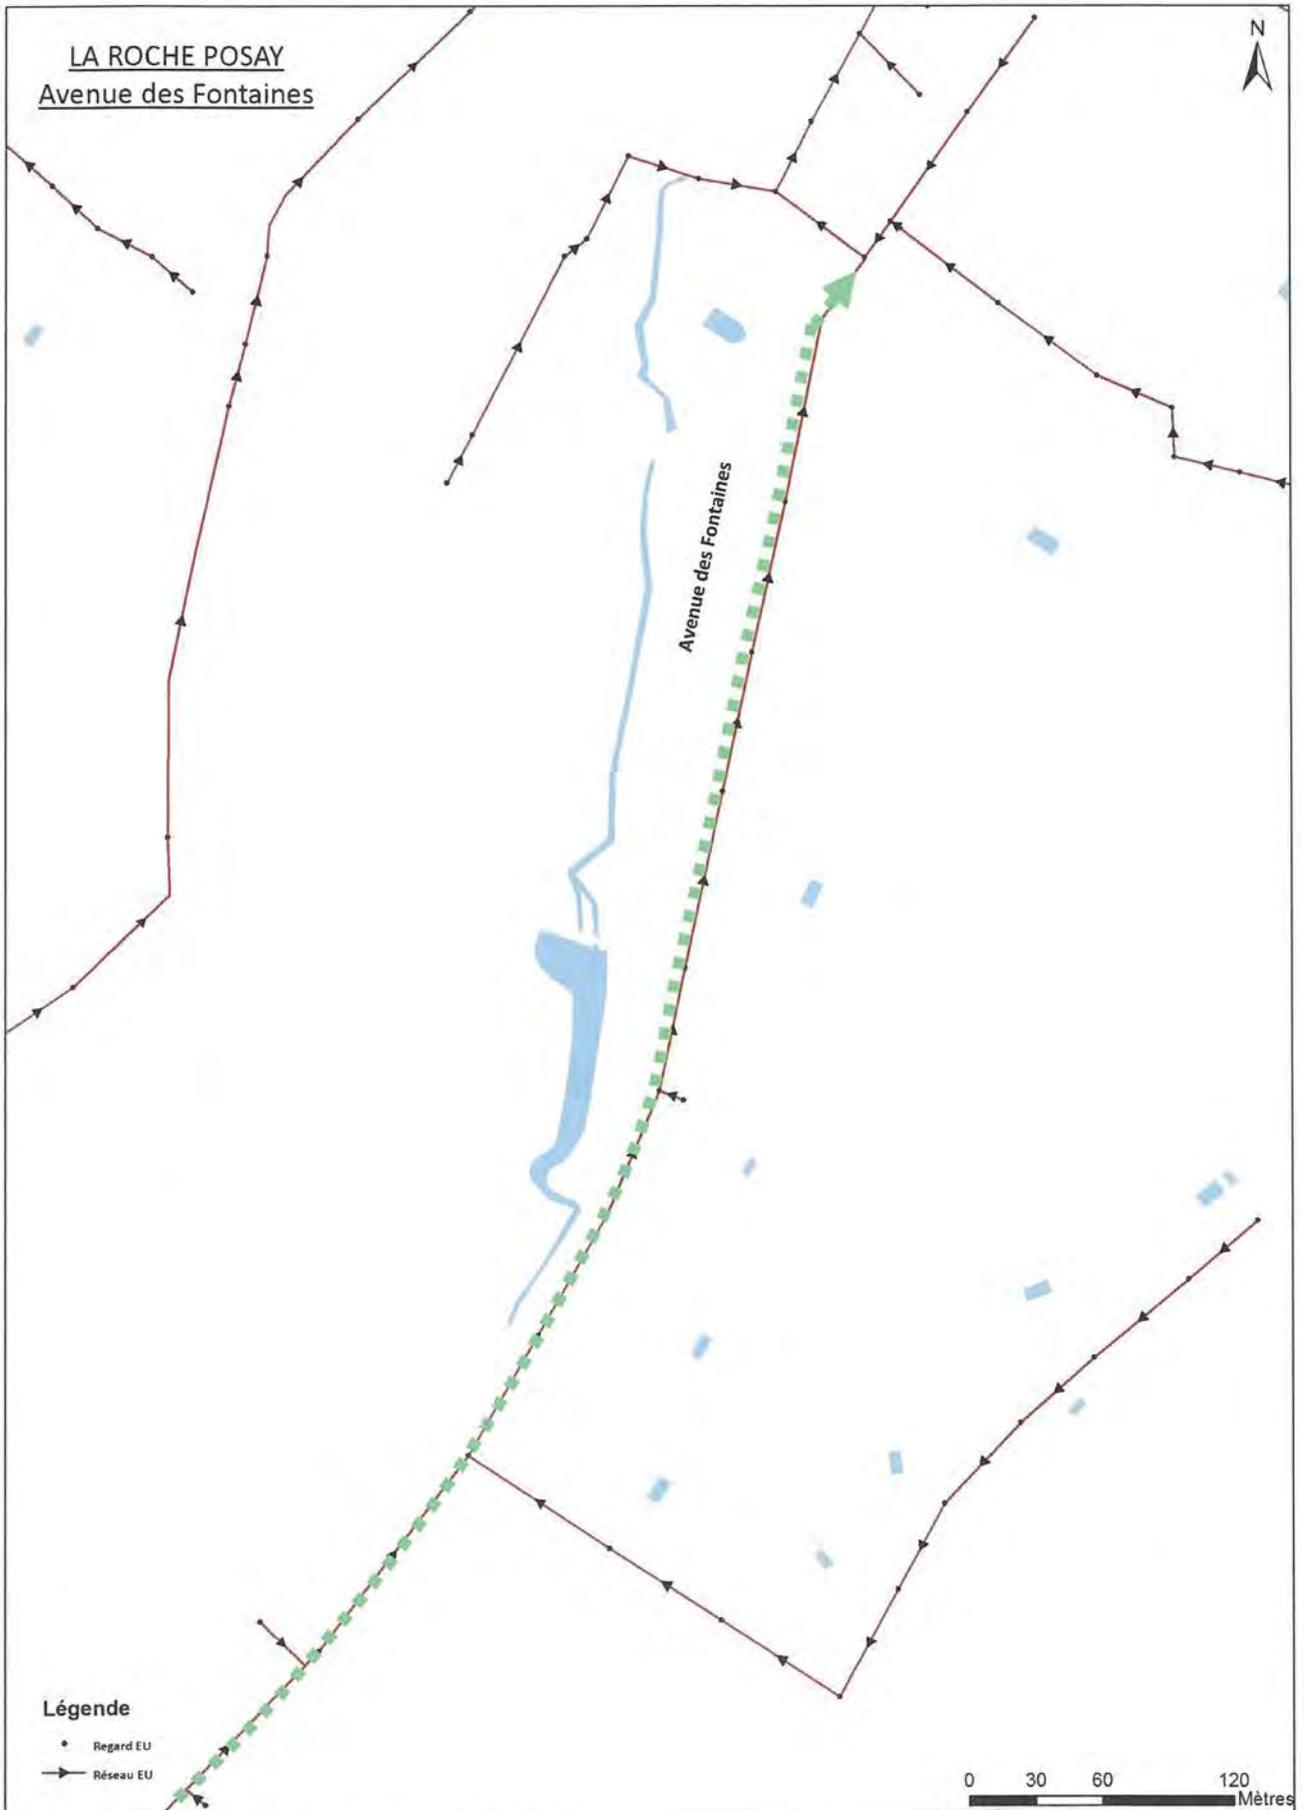
Le plan de la page suivante illustre ces préconisations de travaux :

Le réseau, en béton 250 mm, présente des dégradations répétées qui le rendent non étanche. Les principales anomalies sur ce linéaire sont :

- Une dégradation générale du béton du collecteur et des regards,
- Des raccordements défectueux, pénétrants ou non jointifs
- Des nombreuses introductions de racines,
- Des déplacements d'assemblage,
- Des perforations,

- les anomalies ne sont à priori pas incompatibles avec un chemisage en continu du collecteur. Ce technique est moins coûteuse que la dépose du collecteur et permettra d'optimiser l'étanchéité du collecteur en conservant sa structure, elle ne reprend cependant pas les défauts structurels (cassures, fissures, contrepentes). De même, les regards nous ont apparus très dégradés, il est préconisé au minimum une réhabilitation au niveau des regards.
- La solution la plus pérenne reste le remplacement du collecteur et des branchements par dépose/pose ou pose d'un collecteur, reprise des branchements et abandon de l'ancien collecteur. Le remplacement du collecteur est d'ailleurs préconisé si des travaux de voirie sont envisagés dans ce secteur. Pour optimiser l'étanchéité, nous préconisons la mise en œuvre de canalisations PVC associées à des regards PEHD.

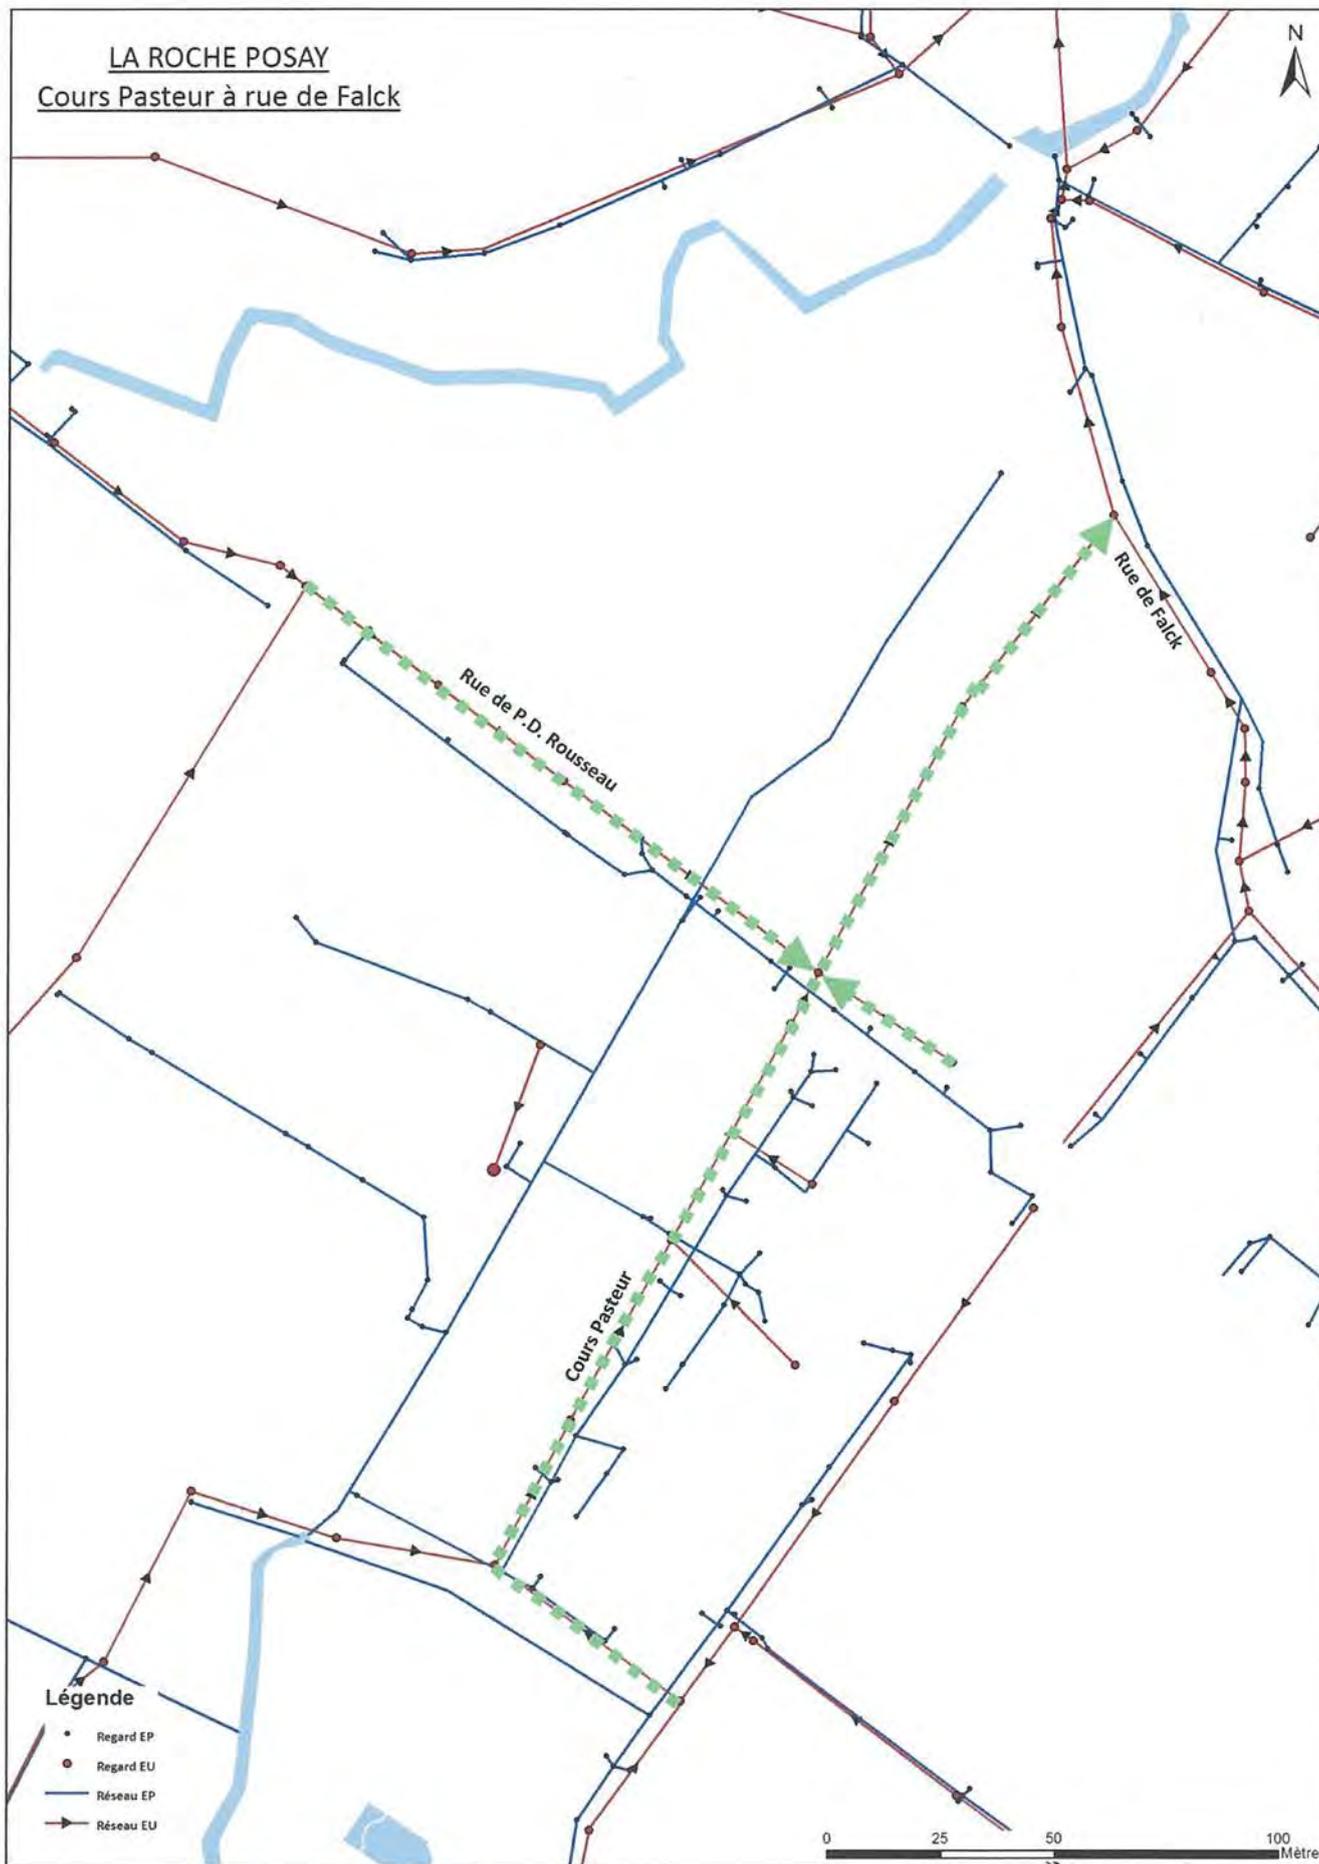
Le plan de la page suivante illustre ces préconisations de travaux :

Au niveau du Cours Pasteur et vers la rue de Falck, le réseau, en béton 250 mm, se situant dans le prolongement du réseau de l'avenue des Fontaines, présente des dégradations répétées qui le rendent non étanche. Tout comme le réseau avenue des Fontaines, les principales anomalies sur ce linéaire sont :

- Une dégradation générale du béton du collecteur et des regards,
- Des raccordements défectueux, pénétrants ou non jointifs
- Des nombreuses introductions de racines,
- Des déplacements d'assemblage,
- Des perforations,

Le réseau de la rue Pierre Denis Rousseau achemine les effluents d'une grande partie de l'ouest de la commune (rues de Lattre de Tassigny, Renoir, des Sarrazins,...) vers le réseau du Cours Pasteur vers la rue de Falck. Il s'agit d'un collecteur béton 200 mm, vieillissant : le béton des collecteurs comme des regards est dégradé. Les principales anomalies sont :

- Une dégradation générale du béton du collecteur et des regards,
- Des raccordements directs non jointifs (vide entre la canalisation et le branchement),
- Deux déplacements d'assemblages,
- Une fissure longitudinale ouverte,
- Des introductions de racines.

La réhabilitation par chemisage permettra, malgré une réduction (faible) du diamètre de la canalisation, une optimisation des écoulements (la résine est un matériau de faible porosité par rapport à l'actuel collecteur béton dégradé).

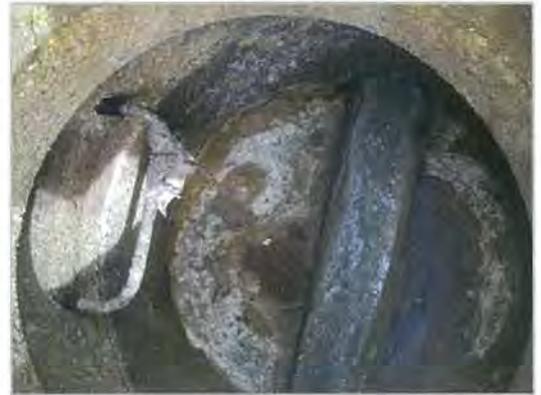
Le réseau PVC est globalement en bon état (la seule anomalie est un poinçonnement entre R 20 et 21) alors que les regards béton sont très corrodés (photo ci-contre). Les branchements se font par culottes.

La section PVC ne présente pas d'anomalie particulièrement importante, nous proposons uniquement la réhabilitation des regards dont le béton est dégradé.

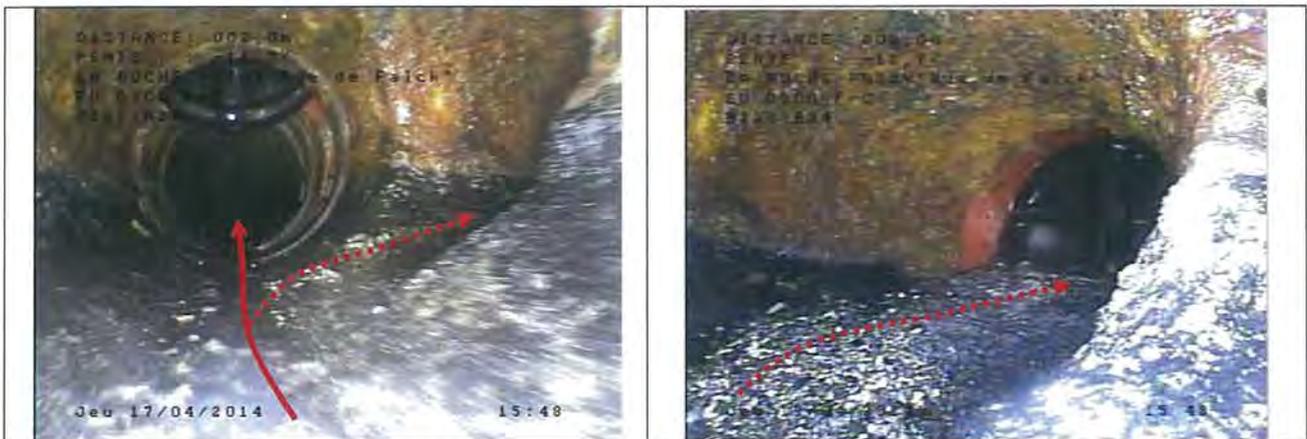
By-pass « en ligne » rue des Tanneries

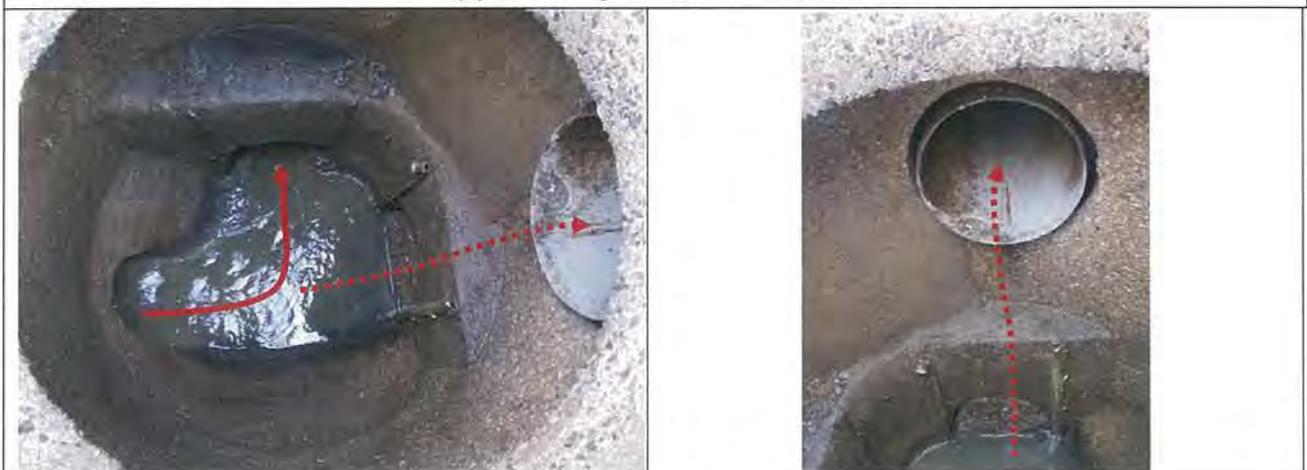
Trop plein du PR Tanneries

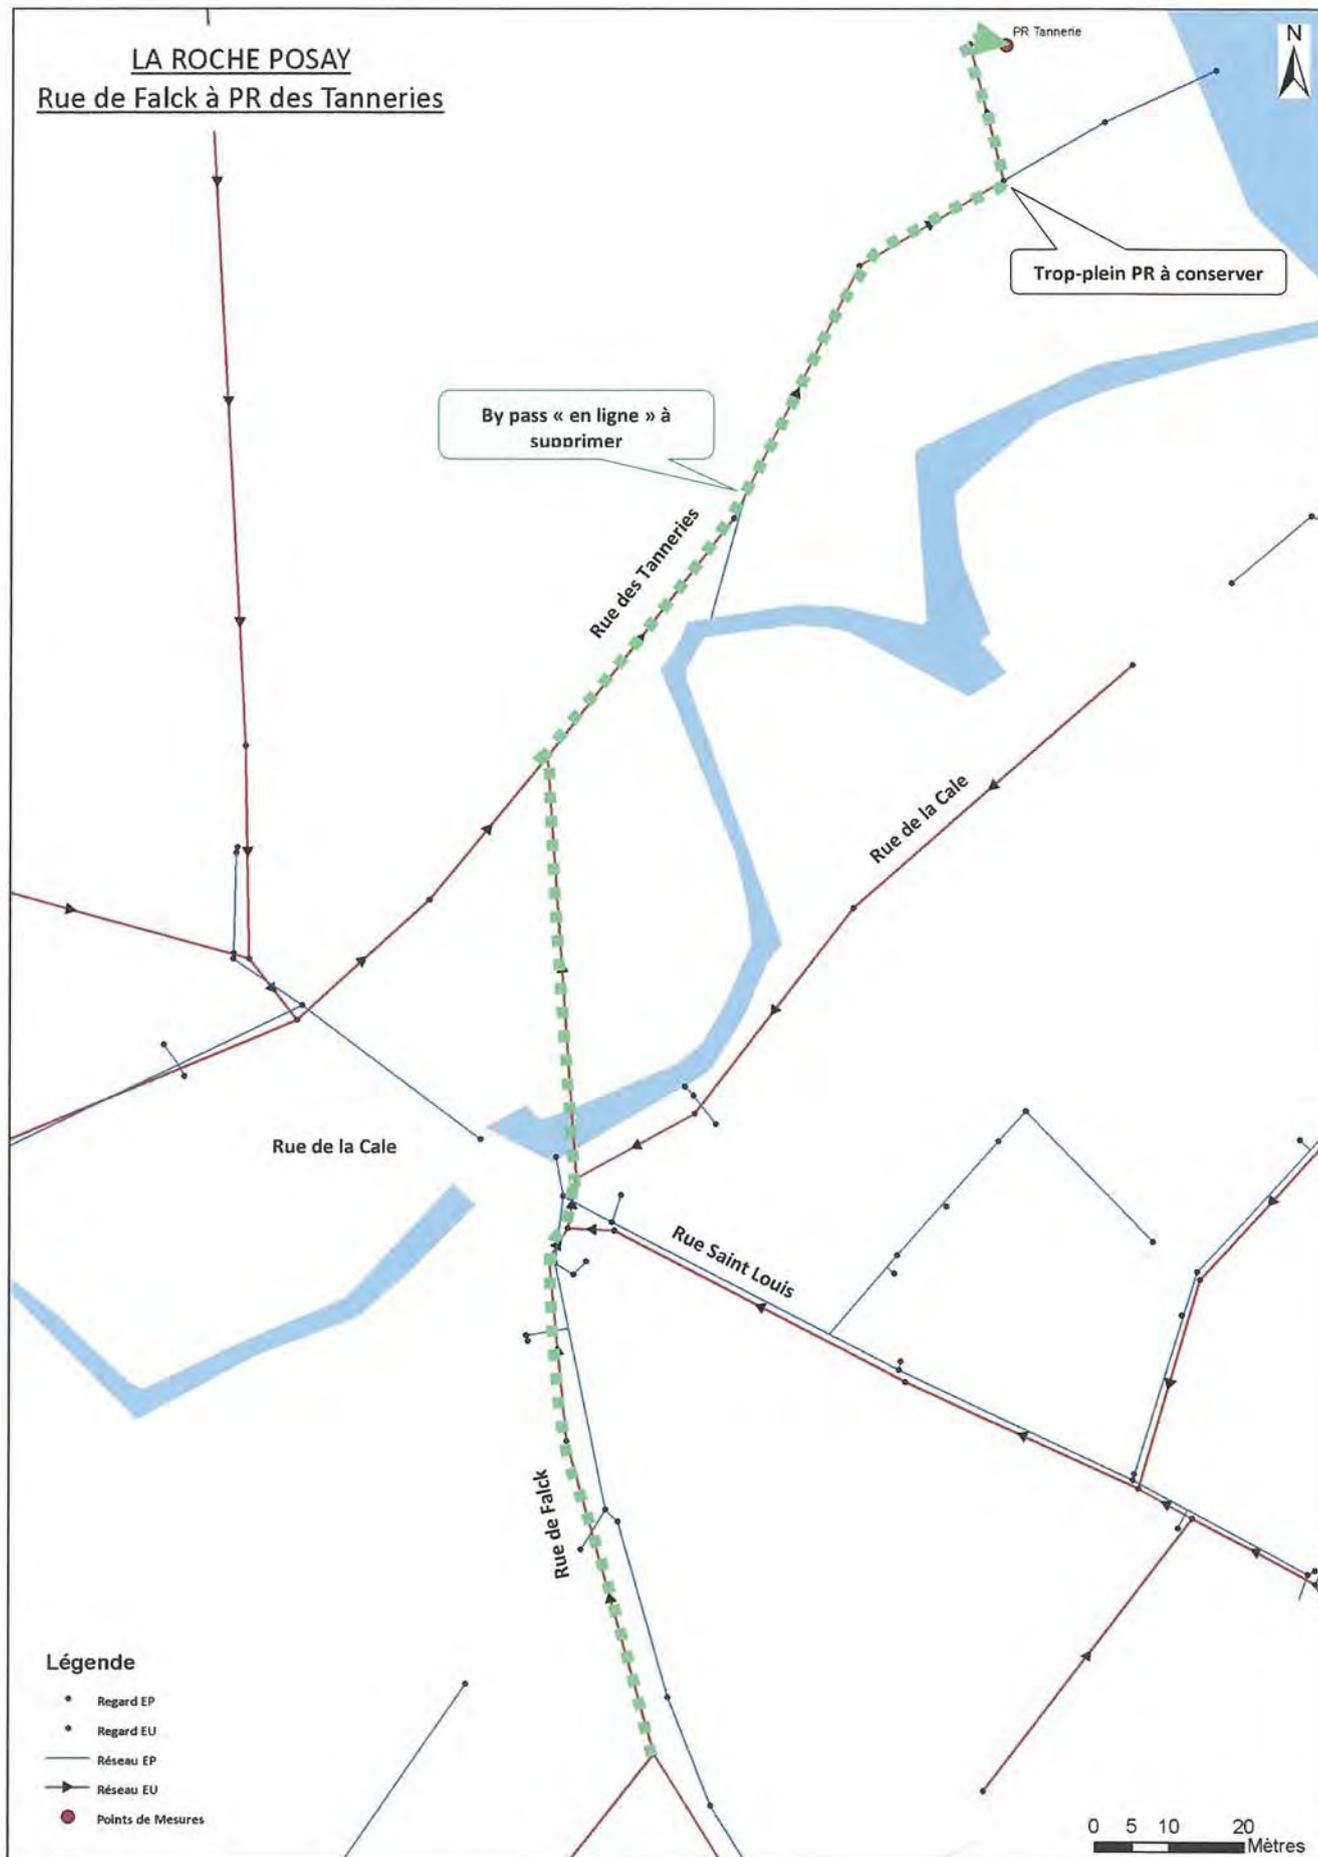
Le plan de la page suivante illustre ces préconisations de travaux :

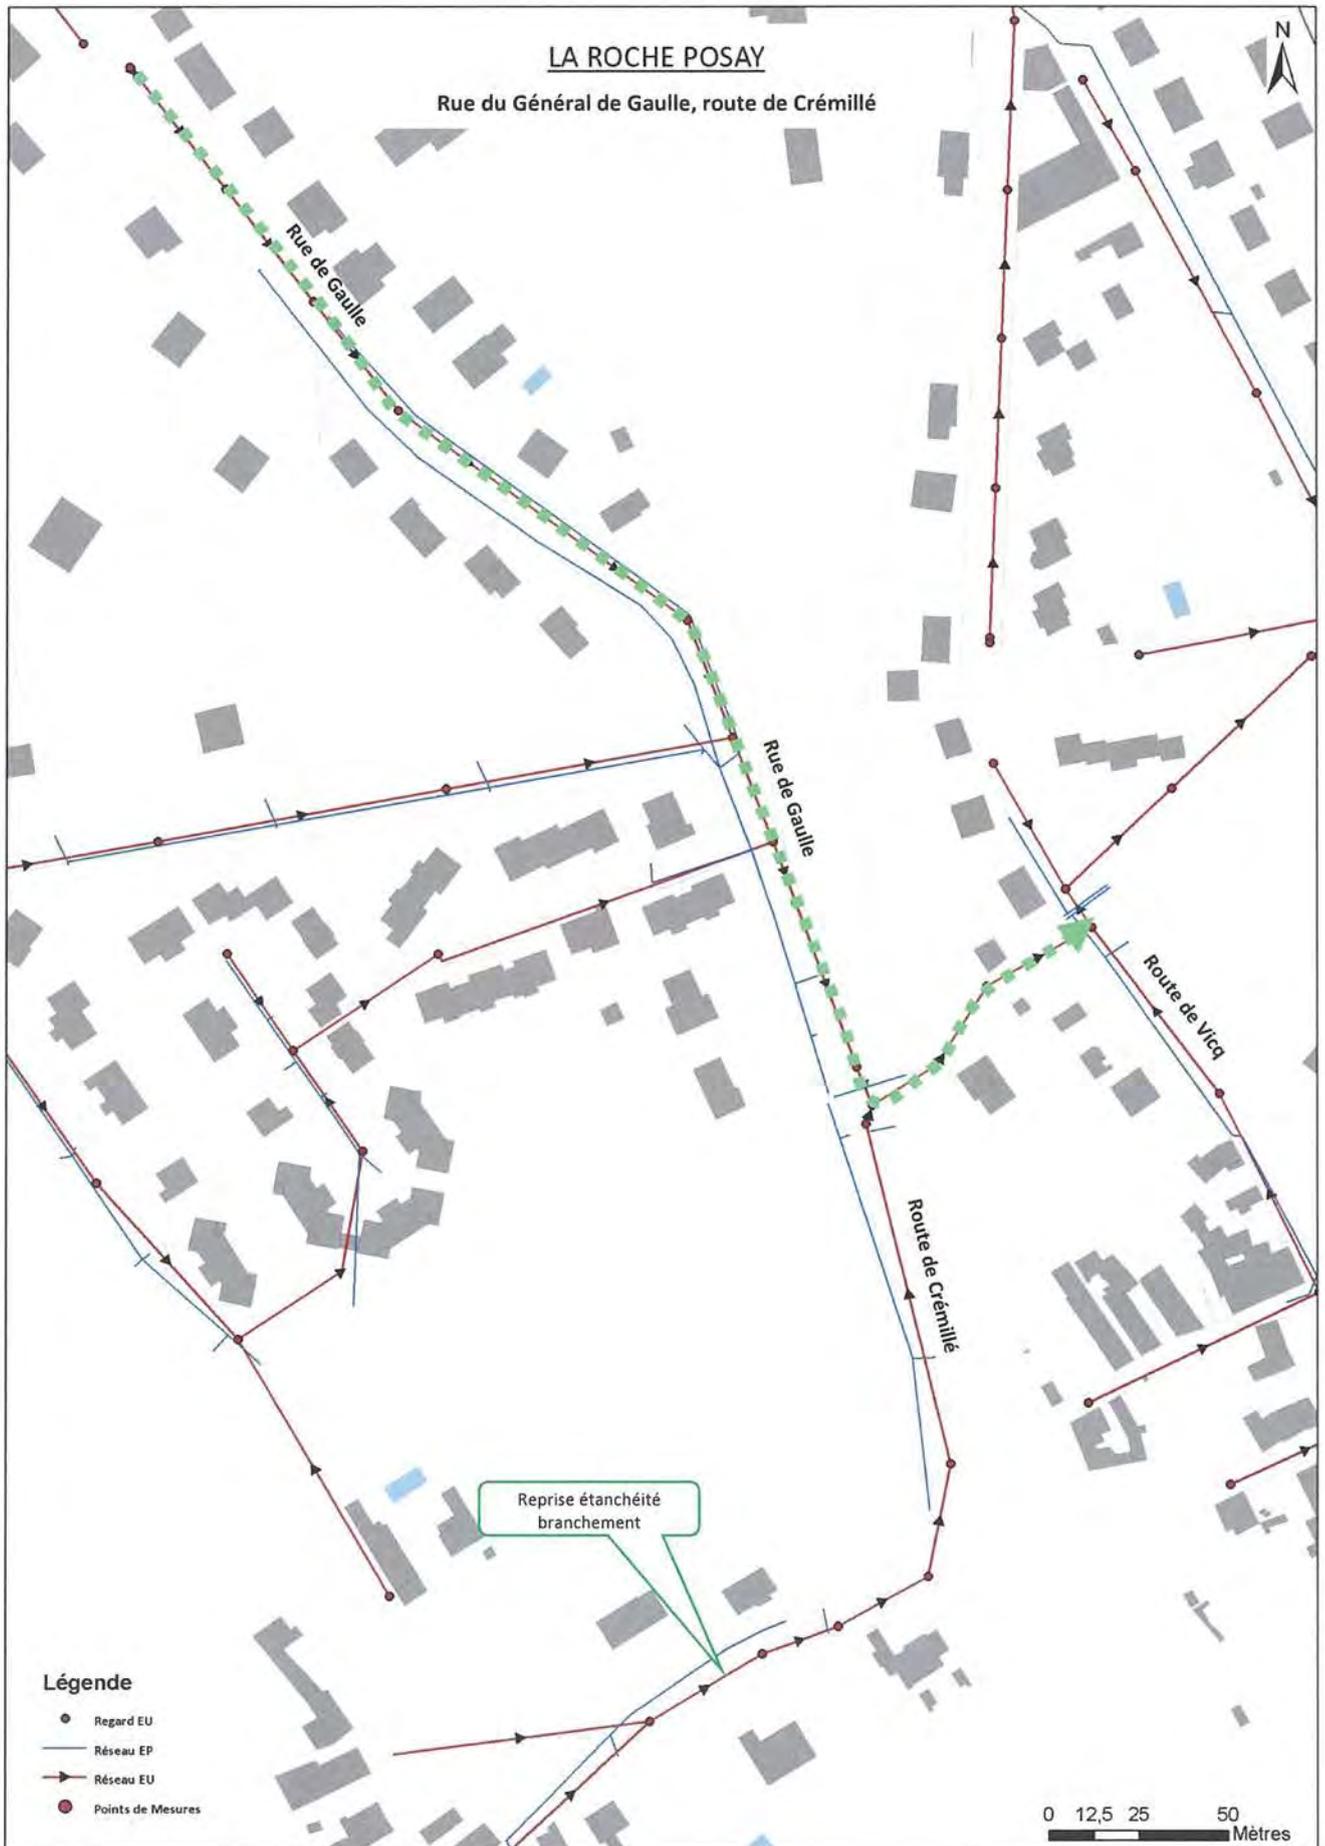
Le plan de la page suivante illustre ces préconisations de travaux :

La rue du Général de Gaulle est dotée de canalisations en amiante ciment 200 mm vieillissantes et non étanches. La plupart des branchements directs sont non jointifs : possibilité d'infiltration à la jonction canalisation/branchement. Plusieurs perforations et ruptures ont été visualisées sur ce tronçon.

- Branchements pénétrants,
- Jonction branchements canalisation non étanche,
- Trois perforations, dont une avec entrée de racines,
- Une rupture avec paroi manquante,
- Deux fissures ouvertes circonférentielles,
- Introduction de racines,...

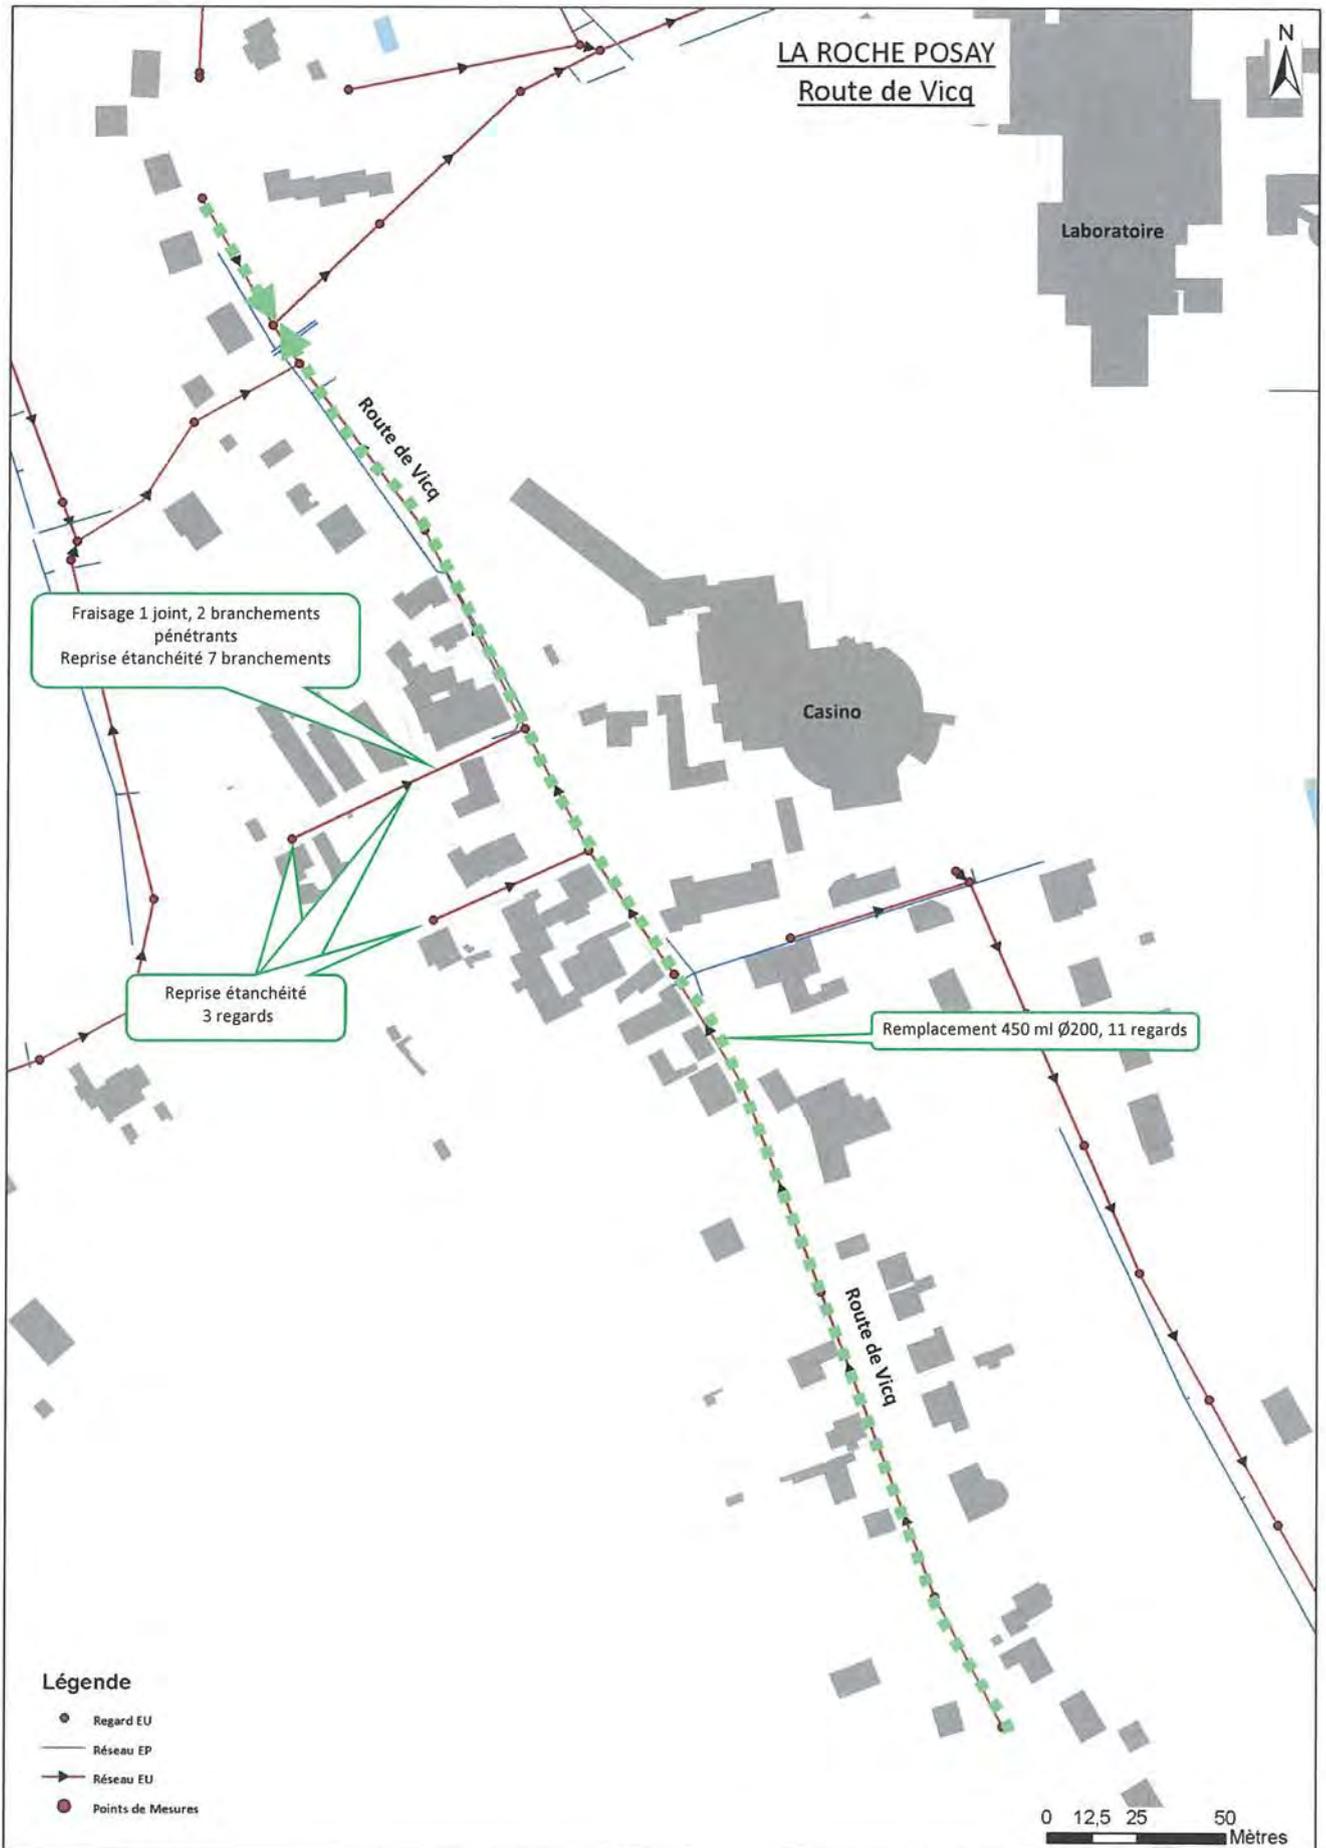
Le plan de la page suivante illustre ces préconisations de travaux :

La rue de Vicq est dotée d'un réseau séparatif amiante ciment Ø 200. La canalisation en amiante ciment 200 mm est vieillissante et présente de nombreuses anomalies remettant en cause son étanchéité comme la résistance de sa structure. La plupart des branchements directs sont non jointifs : possibilité d'infiltration à la jonction canalisation/branchement. Les anomalies les plus récurrentes ou importantes sont les suivantes :

- Une perforation avec paroi manquante, fissure et exfiltration,
- Des défauts d'assemblages,
- De nombreuses contrepentes (flaches),
- Des joints apparents, pénétrants voire rompus,
- Des fissures,
- Des branchements pénétrants.
