La Roche · Posay
Cité thermale, Cité nature, Cité loisirs

DIAGNOSTIC DU SYSTEME D'ASSAINISSEMENT COLLECTIF

RAPPORT DE SCHEMA DIRECTEUR

Le : 15 décembre 2014

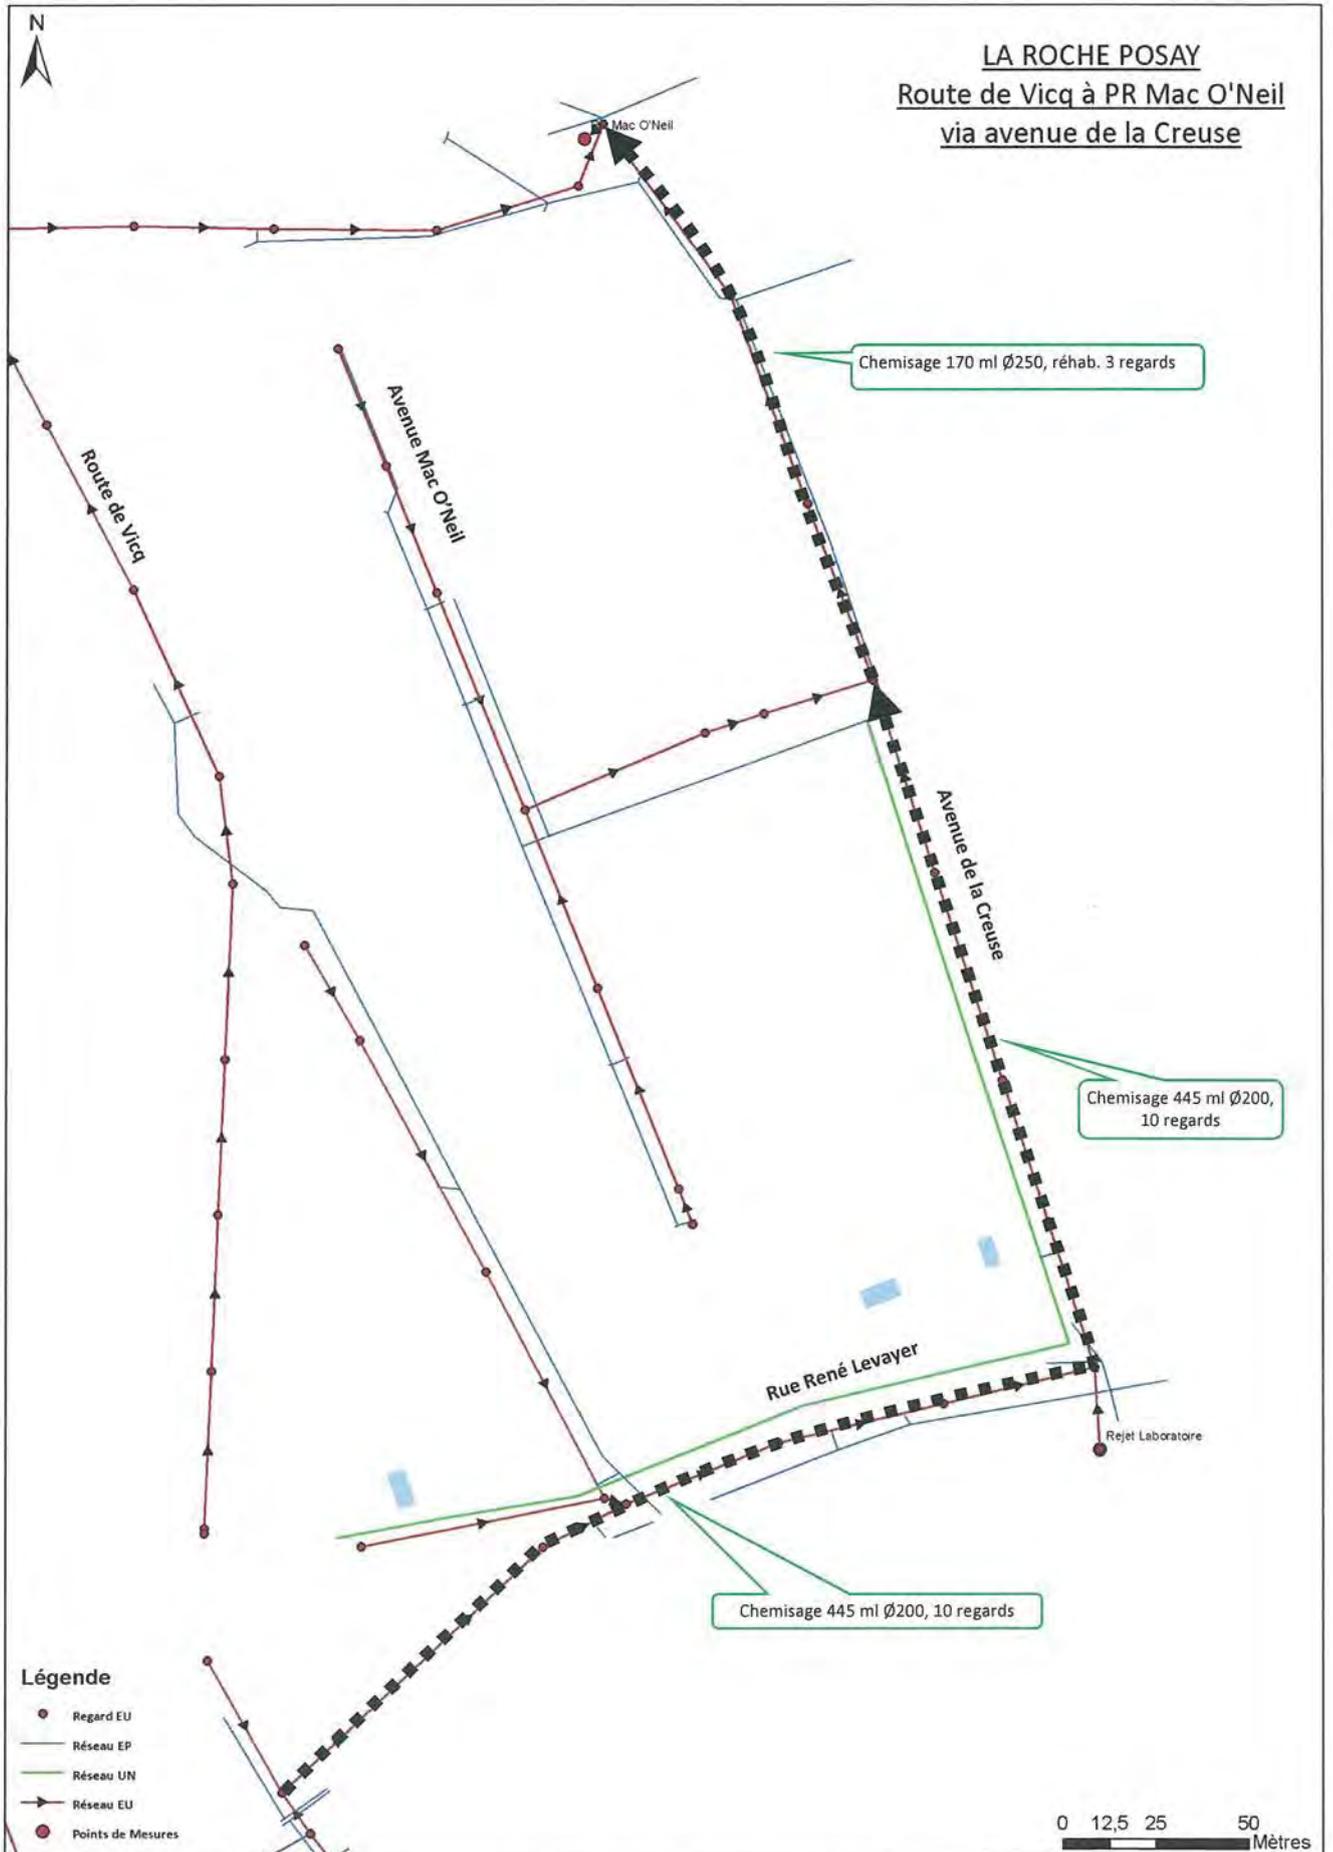
Le plan de la page suivante illustre ces préconisations de travaux :

De la route de Vicq à l'avenue de la Creuse, le réseau est en amiante ciment Ø 200, la canalisation présente de nombreuses anomalies remettant en cause son étanchéité. Elle est de plus soumise à la pression de l'eau car elle longe un fossé par lequel transitent des débits importants en période humide et pluvieuse.

De l'avenue de la Creuse au PR Mac O'Neil, le réseau est en amiante ciment Ø 200 puis passe en béton Ø 250 au niveau de la connexion avec le réseau unitaire et le réseau qui dessert l'avenue Mac O'Neil. La première section présente les mêmes anomalies que la section amont (route de Vicq à avenue de la Creuse) tandis que la section béton Ø 250 semble moins dégradée.

Au niveau de la section béton Ø 250, bien qu'elle soit peu dégradée, nous préconisons la poursuite du chemisage jusqu'au PR afin d'assurer une étanchéité optimale sur ce collecteur où transitent des effluents fortement chargés (laboratoire de cosmétique) et qui, de ce fait, doit faire l'objet d'un entretien renforcé (curage préventif régulier).

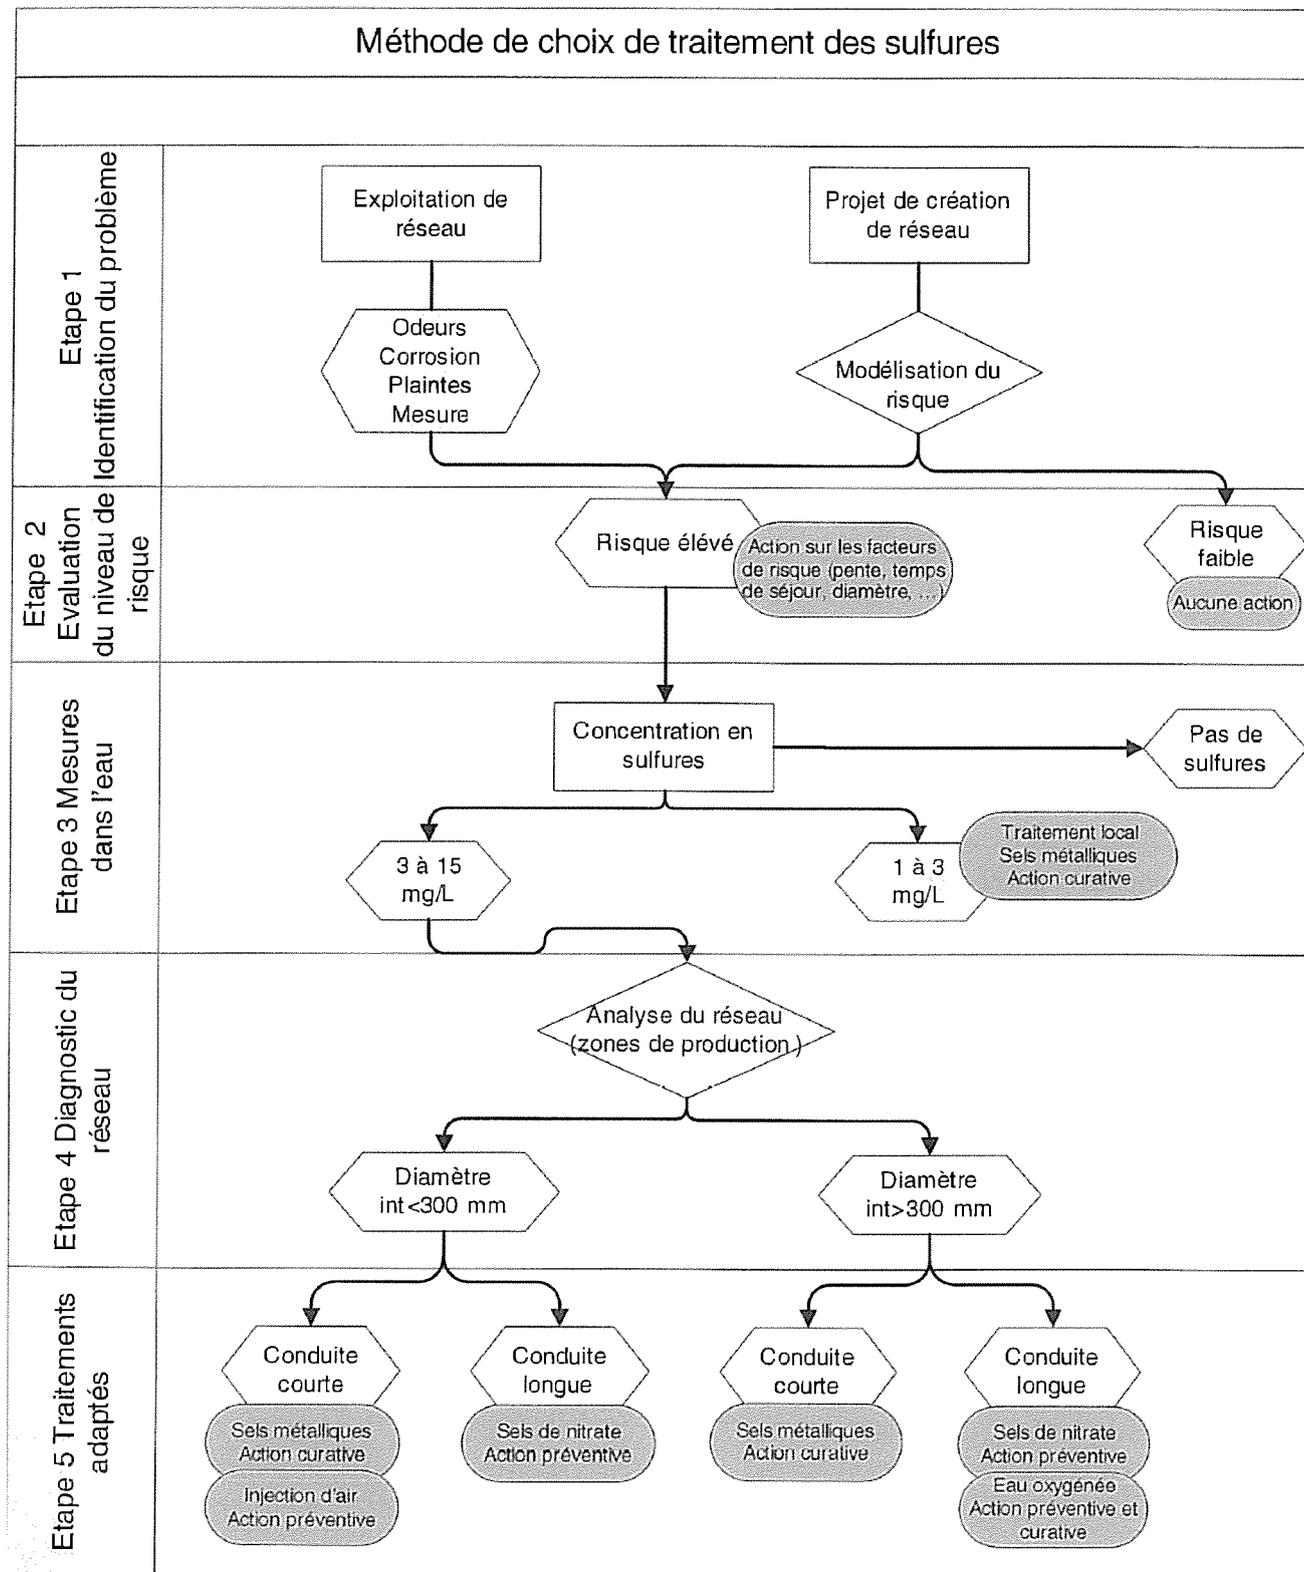
Le diagramme ci-dessous permet de résumer une méthode de choix de solutions.

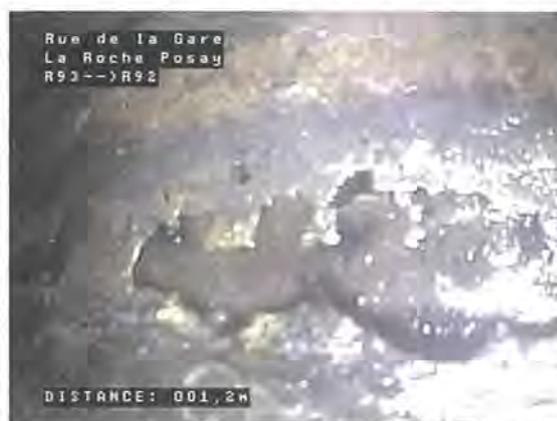
Actuellement, rue de la Gare, en aval de la canalisation de refoulement, le réseau béton Ø 200 est fortement dégradé, on note même une perforation en fond de canalisation (photo ci-contre). Les préconisations de travaux sont les suivantes :

- remplacement du réseau béton par un réseau PVC sur 12 ml (le réseau aval est ensuite en PVC),
- remplacement des deux premiers regards par des regards PEHD.

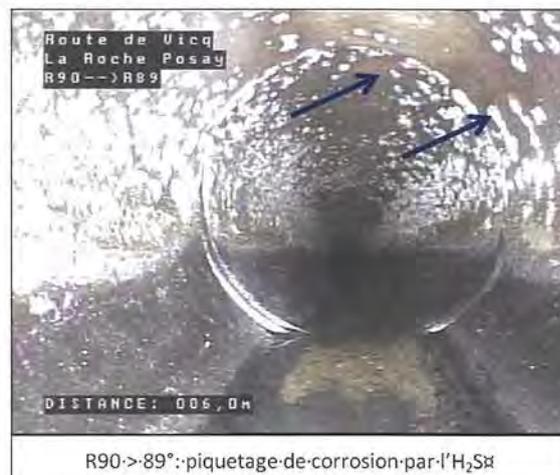
Le réseau en aval du refoulement présente quelques traces de corrosion par H₂S sous forme de concrétions blanches (photo ci-contre).

- Réduction du marnage dans le poste,
- Mise en place d'un système de brassage de fond du poste.

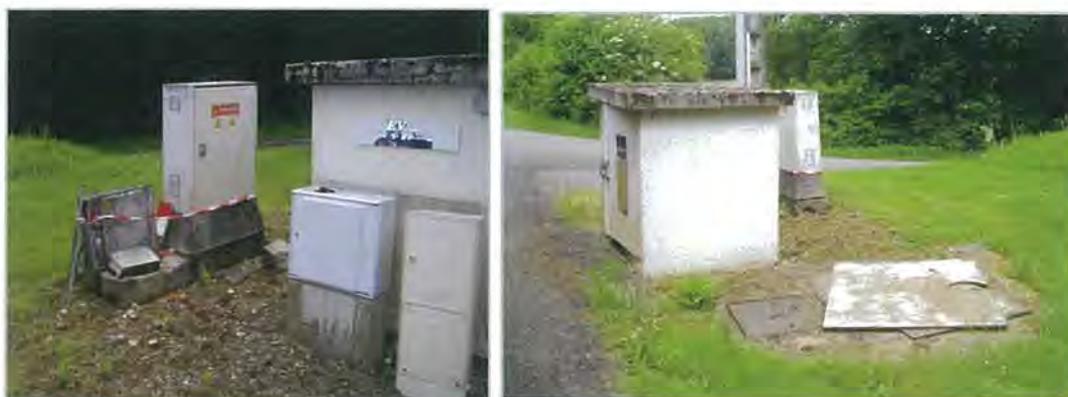
D'une manière générale ce poste est vieillissant et doit faire l'objet d'une réhabilitation et de travaux de sécurisation (photos ci-dessous).

Vue extérieure du PR Baignade

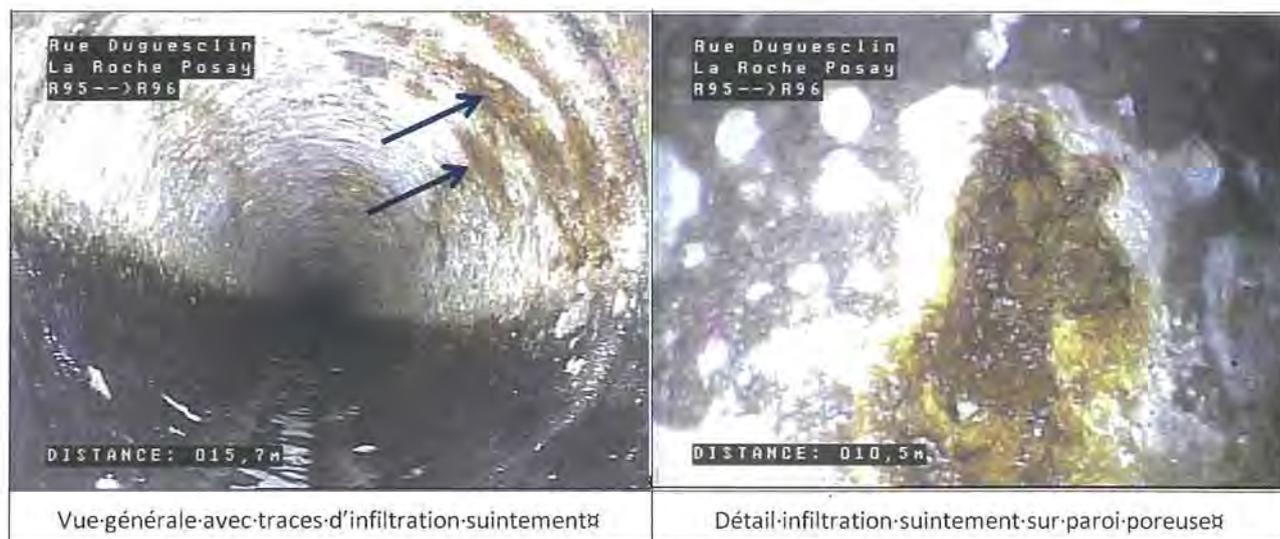
En aval du refoulement, rue Duguesclin la canalisation béton 200 mm est fortement dégradée, les parois sont quasi poreuses, de nombreuses infiltrations se font sur des multiples dégradations de surface.

Les travaux porteraient sur un renouvellement de l'installation et des réseaux situés en aval. L'ITV a concerné les 50 ml de réseau en aval du refoulement mais la vétusté des réseaux est probablement générale. Au niveau de ce centre-ville historique, un programme de renouvellement est à mettre en place dans ce secteur, la priorité sera peut-être à donner à cet axe de transfert.

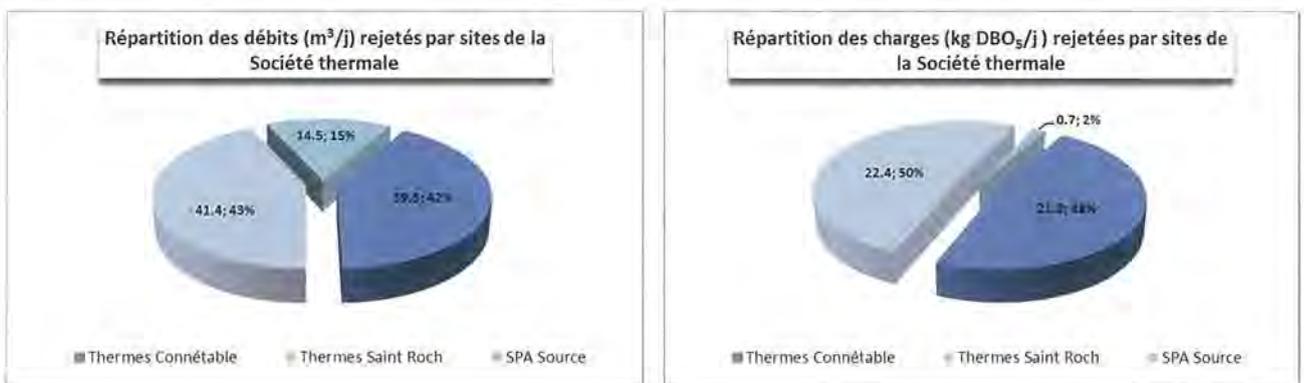
Les diagrammes ci-dessous détaillent les répartitions par sites des charges et débits rejetés :

Les thermes du Connétable représentent 42% du volume et 48% de la charge polluante rejetés par l'ensemble des sites de la société thermale.

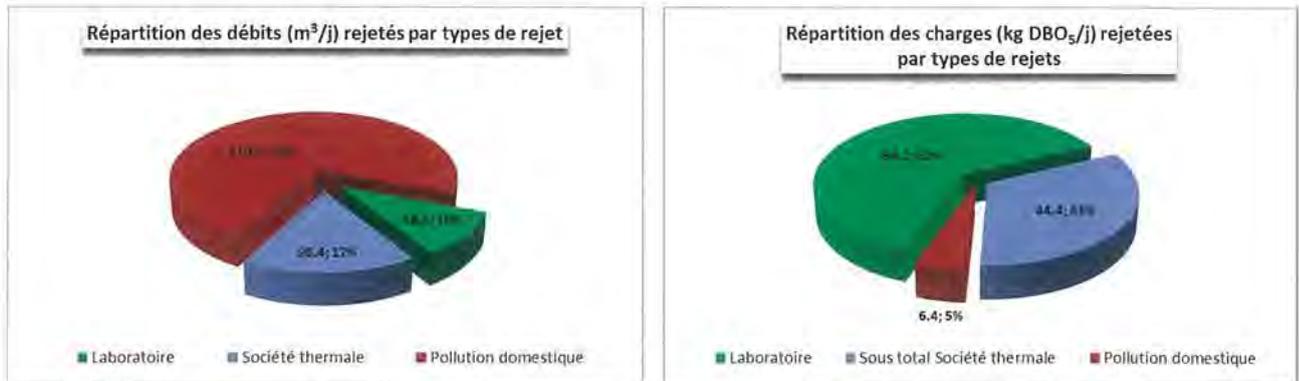
Les diagrammes ci-dessous détaillent les répartitions par sites des charges et débits rejetés :

Au final, les rejets « industriels » représentent 27% du volume et 95% de la charge polluante admis sur la station d'épuration.

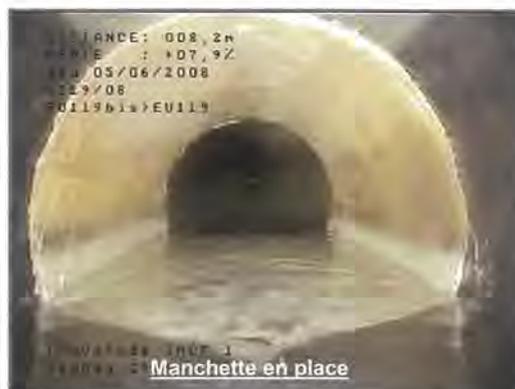
- Domaine d'application / Fonction : La manchette, de longueur variable, permet de corriger localement les faiblesses de structure et d'étanchéité telles que les fissures, les joints déboîtés et / ou fuyards, les casses... ; elle peut également permettre de mettre des branchements hors service. La manchette a donc une double fonction : elle a une fonction mécanique de consolidation et elle permet également de rétablir l'hydraulicité et l'étanchéité de la canalisation ; en outre, elle permet de lutter contre la corrosion et l'abrasion.

- Mode opératoire : Après un curage soigné et une inspection télévisuelle, une gaine souple composée de tissu de verre ou de feutre et imprégnée de liants durcissant (résines époxydiques, polyester ou vinylester) appelée manchette est introduite dans la canalisation à l'aide d'un manchon (gonflable ou non) sous contrôle télévisé. Une fois la gaine plaquée contre la paroi, la résine est polymérisée par chauffage (résistances électriques placées dans le manchon, UV, eau chaude). La polymérisation terminée, le manchon est dégonflé puis préparé pour une autre application.

Remarque : Dans le cas d'affaissements et/ou de décentrages légers, un fraisage précédera la pose de la manchette.

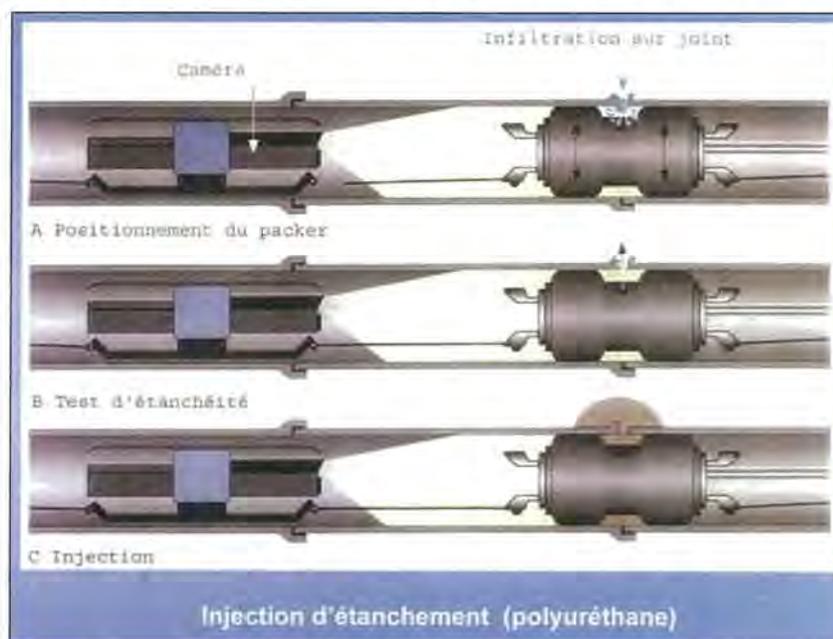
Principe de reprise d'étanchéité d'un réseau, par injection de résine

- **Injection de Résine (IR)**, pour les perforations, les ruptures, les épaufures...
- **Principe** : Cette technique non structurante consiste à injecter de la résine depuis l'intérieur des ouvrages à travers le matériau.

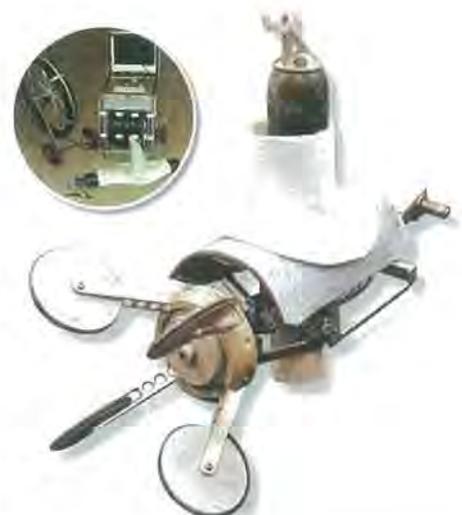
- **Pose d'une manchette à la jonction branchement / collecteur**, précédée ou non d'une injection de résine : pour les fissures, les suintements...

- **Principe** : Il s'agit d'un traitement ponctuel des réseaux circulaires non visitables, de diamètre 150 à 600 mm, et de tous types de matériaux. Cette technique consiste à introduire une manchette au droit d'une jonction branchements / collecteur, sans ouverture de tranchée ; la manchette est ensuite plaquée contre l'ancienne canalisation.
- **Domaine d'application / Fonction** : La manchette permet de corriger localement les faiblesses de structure et d'étanchéité telles que les fissures, les casses... Elle a une double fonction : elle a une fonction mécanique de consolidation et elle permet également de rétablir l'hydraulicité et l'étanchéité de la canalisation.
La manchette est plus adaptée pour les matériaux

de type amiante-ciment ou fonte, qui sont des matériaux poreux sur lesquels la manchette va bien adhérer. Le PVC par contre est un matériau plus « lisse » qu'il va falloir fraiser avant la pose de la manchette pour permettre une meilleure adhérence de celle-ci.

D'autre part, la manchette n'est pas adaptée dans le cas d'infiltration d'eau trop importante. En effet, l'eau va « délayer » la résine, qui finira par se détacher de la canalisation initiale. Dans ce cas, il est possible d'injecter en premier lieu de la résine afin de stopper l'infiltration ; puis, la manchette est posée.

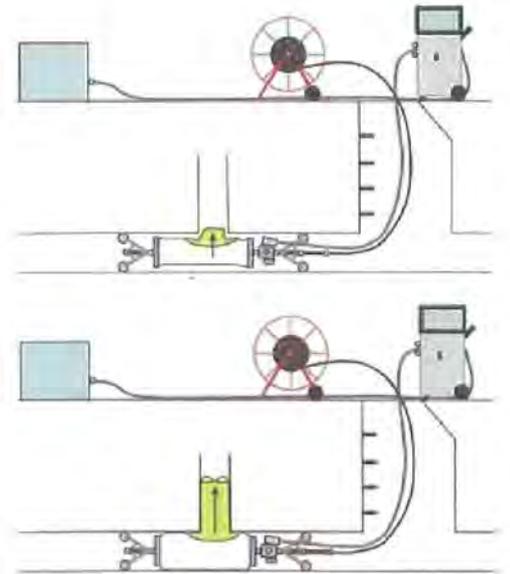
- Mode opératoire : Après un curage soigné et une inspection télévisuelle, une gaine souple composée d'un feutre polyester prédimensionné imprégné de résine époxy, appelée manchette, est introduite dans la canalisation à l'aide d'un manchon (gonflable ou non) sous contrôle télévisé. Une fois la gaine placée au droit du branchement, la résine est polymérisée par chauffage (résistances électriques placées dans le manchon, UV, eau chaude). La polymérisation terminée, le manchon est dégonflé puis préparé pour une autre application. La gaine pénètre d'environ 30 cm à l'intérieur du branchement.

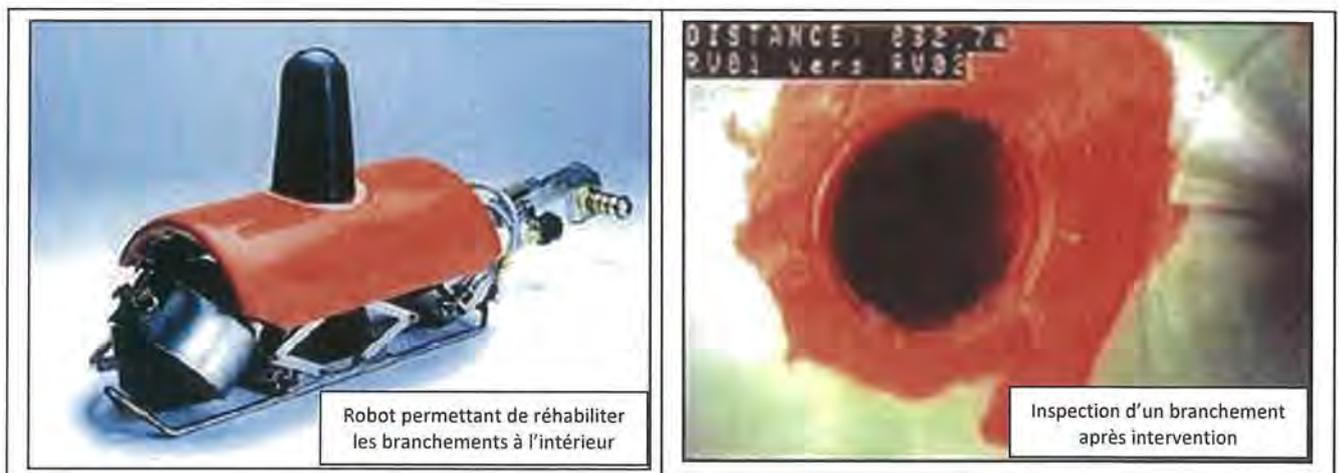
Au niveau des jonctions, la réhabilitation pourra être effectuée soit par injection de résine par l'intermédiaire d'un robot soit par un **chemisage partiel** avec la mise en place d'une manchette au droit de l'anomalie rencontrée.

Robot permettant de réhabiliter les branchements à l'intérieur

Inspection d'un branchement après intervention

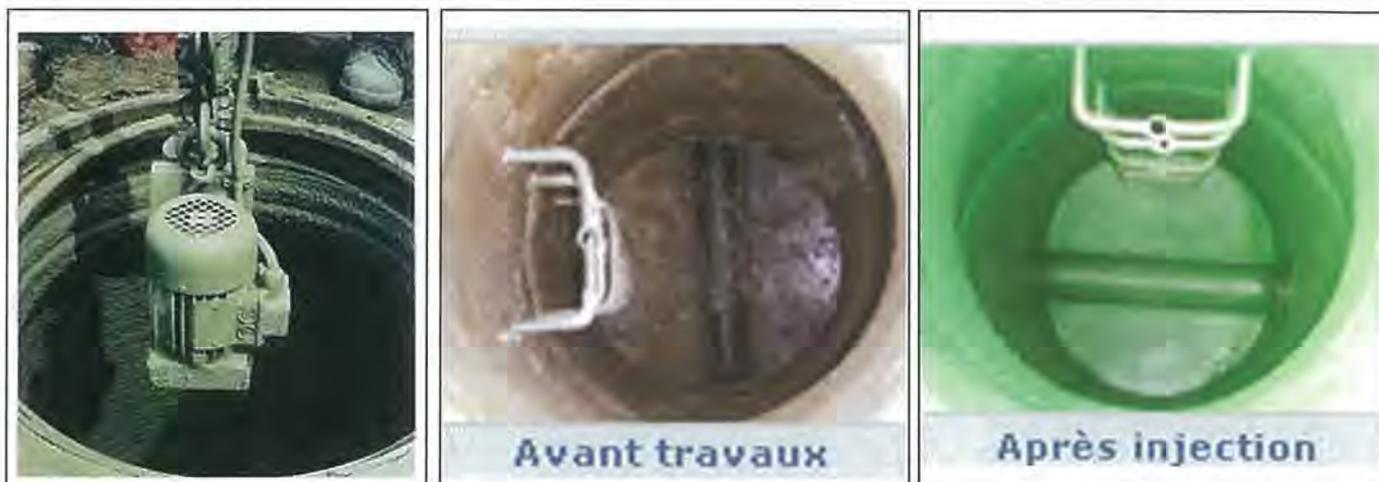
Enfin, cette réhabilitation de regard peut être faite par injection de résine ou par la pose de manchettes. **Cette injection devra alors se faire manuellement au niveau de chaque point d'infiltration et/ou par la reprise globale de l'étanchéité du regard par projection centrifuge de mortier.**

Cette projection de mortier peut également être effectuée à des fins de protection du regard notamment lorsque ce dernier est dans un environnement agressif (corrosion par H₂S par exemple). De ce cas de figure, le type de mortiers différera.

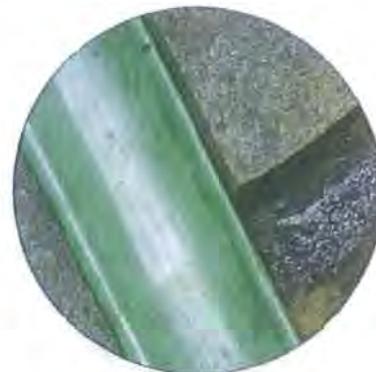
- **Gainage tracté** : La gaine est mise en place à l'aide d'un treuil qui la tire d'un regard au regard suivant. La mise en pression de l'ensemble est ensuite réalisée à l'air. Dès lors que la gaine épouse parfaitement la forme de la canalisation, il est procédé à son durcissement par polymérisation au moyen de lampes UV, de circulation de vapeur ou d'une autre méthode.

Schéma de mise en place d'une gaine par gainage tracté

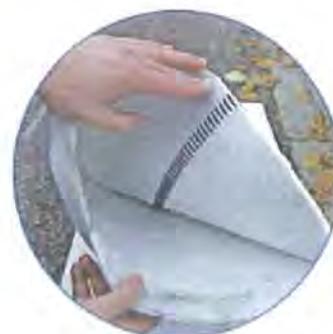
- **Gainage réversé à l'air** : C'est la technique la plus souvent utilisée. Elle consiste à introduire, en la retournant, une gaine souple imprégnée de résine à partir d'un regard de visite, au moyen d'air comprimé (ou d'eau) qui plaque la gaine contre la paroi. La gaine est ensuite polymérisée en place grâce à la circulation de vapeur sous pression ou par le chauffage de l'eau.

Schéma de mise en place d'une gaine par gainage réversé à l'air
